ЦЕРКВА БЛАГОВІЩЕННЯ У ДАВНЬОМУ ГАЛИЧІ

Юрій ЛУКОМСЬКИЙ

Розглянуто результати археологічних досліджень комплексу решток дерев'яної і мурованої церков Благовіщення, збережених на рівні фундаментів на території колишнього Подолу давнього Галича XII–XIII ст., які проводили в кінці XIX (І. Шараневич, Л. Лаврецький) та в кінці XX ст. (автор). На підставі аналізу планувальної структури пам'яток, будівельно-технічних і технологічних особливостей їх спорудження, решток блокам'яного декору та мозаїчної підлоги з керамічних полив'яних плиток, супровідного могильника, виявленого археологічного матеріалу та зафіксованої стратиграфії, порівняння з низкою аналогів уточнено датування побудови та функціонування об'єктів (дерев'яної церкви в середині–другій половині XII ст. та мурованої, збудованої на місці дерев'яної у проміжку між останньою третиною XII – початком XIII ст., яка функціонувала до XV ст.). Зроблено низку гіпотетичних графічних й археологічних реконструкцій: 1) плану дерев'яної церкви; 2) плану мурованого храму на рівні наземних стін; 3) частини плану мозаїчної підлоги з полив'яних плиток; 4) технологічного процесу виготовлення складнофігурних поліхромних плиток; 5) об'ємно-просторов

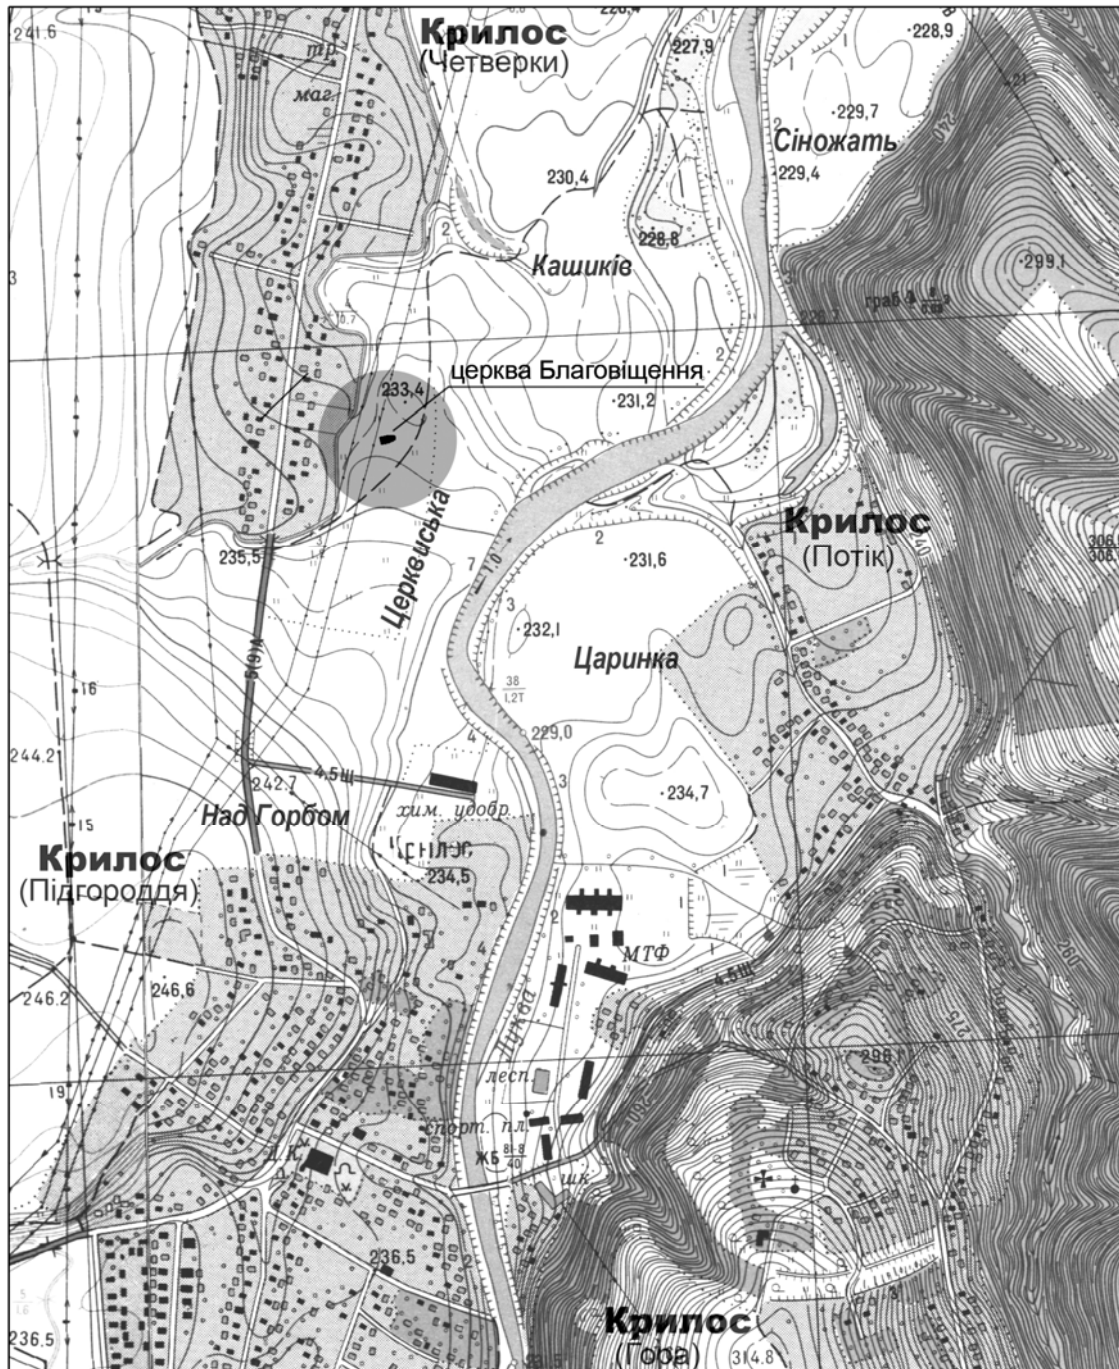
Рис. 2. Ситуаційний план розташування фундаментів церкви Благовіщення з місцевими топонімами
 Fig. 2. Situational plan of location of foundations of Annunciation church with local toponyms

Поле Церквиська, на якому розташований об'єкт, – незабудований релікт обширного галицького Підгороддя, що простягається долиною р. Лукви. Воно перебуває на її лівому березі за 800 м від Крилоської гори, де був княжий дитинець – город, головний адміністративний і релігійний центр давнього Галича XII–XIII ст. [Czołowski, 1890; Пеленський, 2018, с. 155; Крип'якевич, 1917; Пастернак, 1944; Ауліх, 1980, с. 149]. Урочище Церквиська обмежене Луквою, полем Над горбом, що прилягає до присілку Підгороддя, другим присілком – Четверки, а також полем Кашиків із півночі (рис. 1, 2).

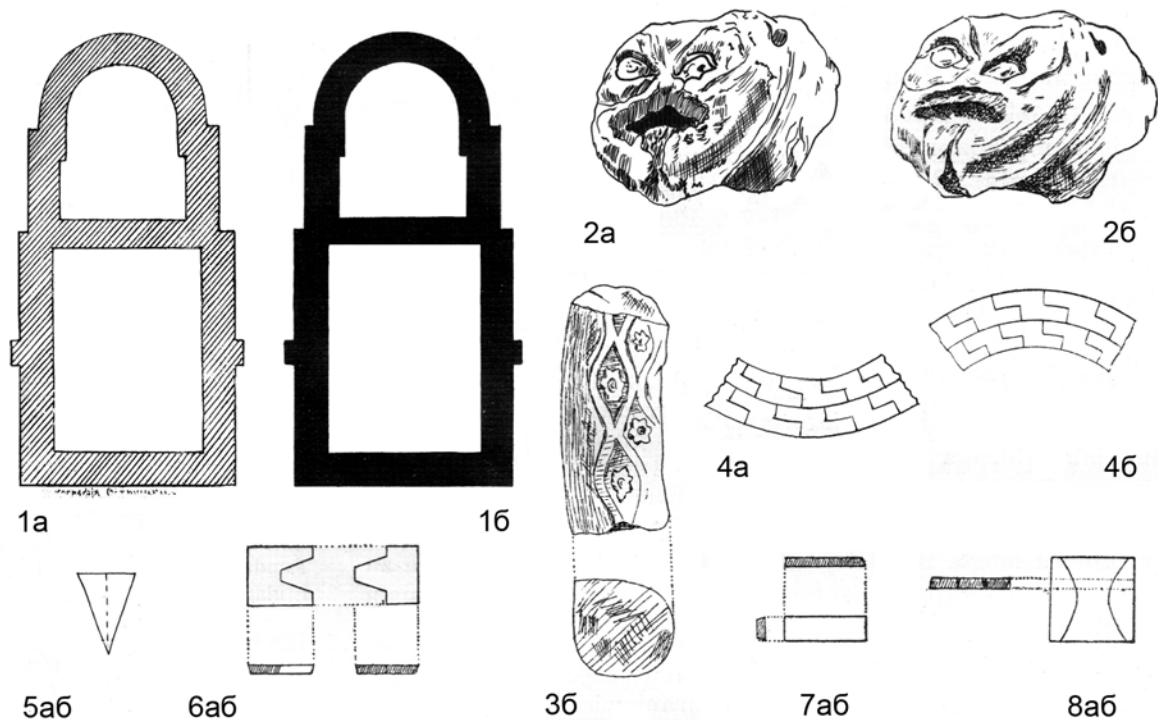
Рис. 3. Ілюстрації П. Полянського (а) і Й. Пеленського (б), пов'язані з церквою Благовіщення: 1 – план фундаментів; 2 – різьблена голова лева (?); 3 – деталь архівольта; 4 – фрагмент підлоги із зигзагоподібних плиток; 5 – трикутна плитка; 6 – одно- та двозуба плитки; 7 – прямокутна плитка; 8 – квадратна композиція з трьох плиток

Fig. 3. Illustrations made by P. Polianskyi (a) and J. Pelenskyi (б), related to Annunciation church: 1 – plan of foundations; 2 – carved head of lion (?); 3 – detail of archivolte; 4 – fragment of the floor consisting of crankle-shaped tiles; 5 – triangle tile; 6 – two- and single-tooth tiles; 7 – rectangular tile; 8 – square composition consisting of three tiles

План фундаментів споруди, фрагменти підлоги з полив'яних плиток, а також частина різьбленої капітелі (?), що зображає маску людини або звіра (лев ?), були опубліковані 1889 р. (рис. 3). Автор публікації П. Полянський, очевидно, був на місці розкопів о. Лаврецького близько 1889 р., бо подає, що рештки церкви розкопані на ґрунті Євдокії Бобрис (правильно Бобрис – прізвище, яке дотепер розповсюджене в Крилосі – Ю. Л.)¹. Загальні розміри плану споруди за Полянським: *“...долгота 20.20 м, ширина же 11.30 м. Зъ того припадаєть на толстость или ширину стень фундаментовъ 1.80 м, долгота самой церковной навь выноситъ 14.00 м, долгота пресвитеріи – не вчысляючи абсида – 5.40 м, ширина олтарного фундаменту помѣщенного въ апсидѣ 4.00 м, а подобный тому фундаментъ въ навѣ при иконостасѣ 2.00 м ширины а 1.00 м долготы”*. На жаль, два останні внутрішні фундаменти не показані на опублікованому плані [Полянський, 1889, с. 242–243] (рис. 3).

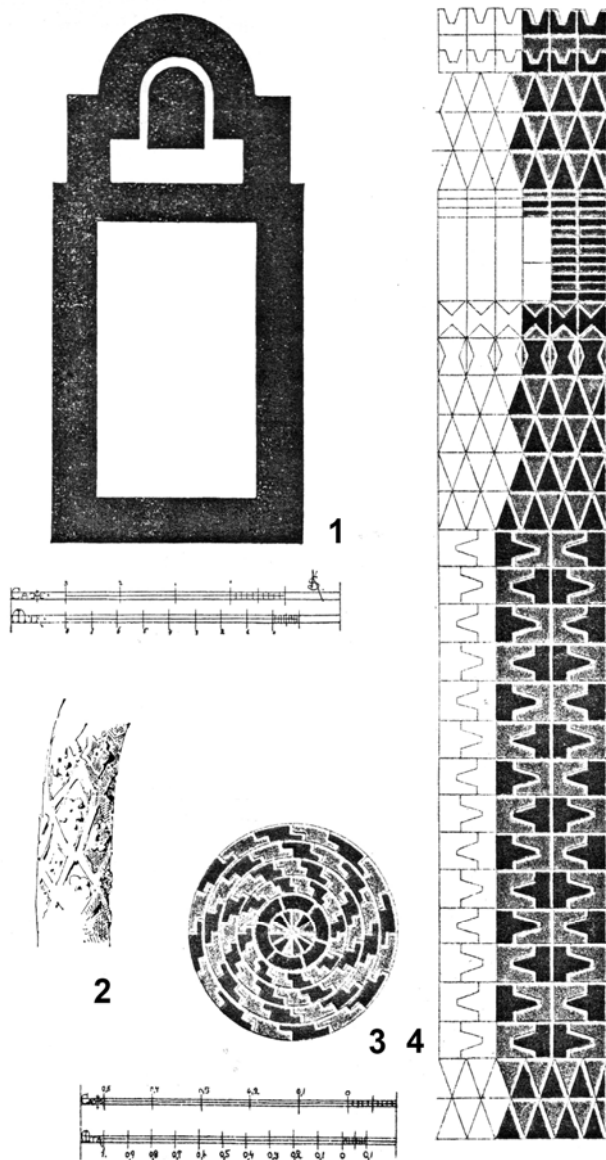
Рис. 4. Ілюстрації К. Скуревича, присвячені церкві Благовіщення: 1 – план фундаментів; 2 – різьблена деталь архівольта; 3, 4 – фрагменти мозаїчної підлоги
 Fig. 4. Illustration made by K. Skurevych, dedicated to Annunciation church: 1 – plan of foundations; 2 – carved detail of archivolt; 3, 4 – fragment of mosaic floor

[Скुरевичъ, 1906, с. 16]. Цьому інженерові належить й одне схематично обміряне креслення плану об'єкту, виконане 1889 р. (рис. 4).

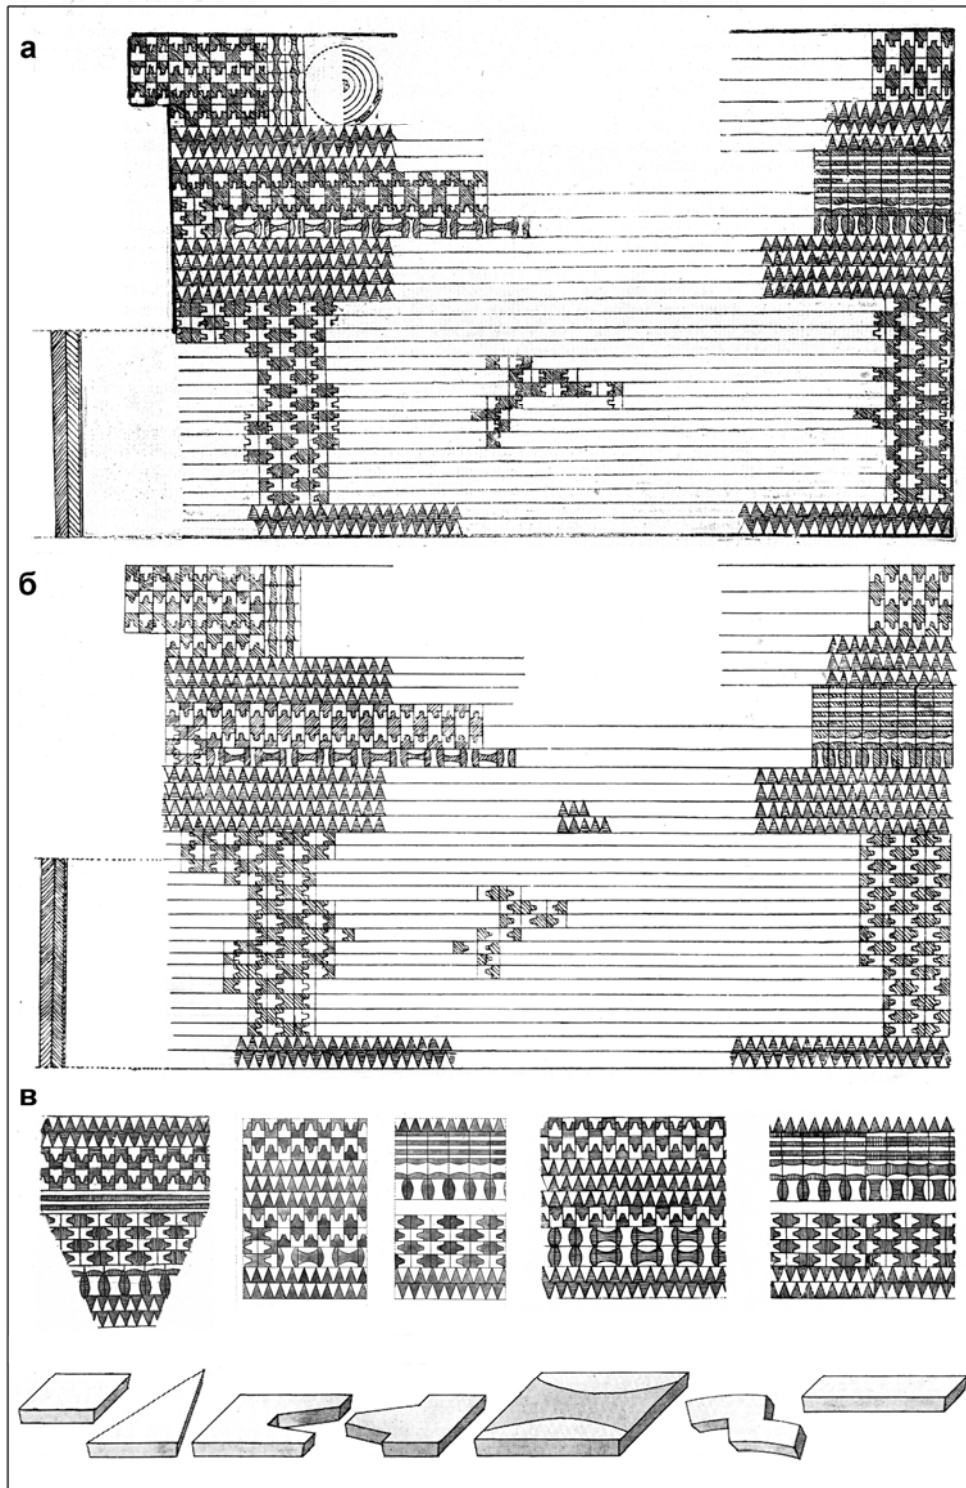
Рис. 5. Плани фрагменту підлоги, зафіксованого у XIX ст.: а) за П. Полянським; б) за Й. Пеленським; в) в інтерпретаціях В. Січинського

Fig. 5. Plans of fragment of floor, found in XIX century: а) by P. Polianskyi; б) by J. Pelenskyi; в) interpretation made by V. Sichynskyi

Очевидно, П. Полянський використовував для ілюстрації обмірний рисунок, який надав йому або І. Шараневич, або о. Л. Лаврецький для публікації, хоч, можливо, й сам здійснював фіксацію збереженої і розчищеної під час розкопок ділянки різнобарвного “помосту”. Зображений фрагмент підлоги складається із семи типів плиток, поєднаних між собою кількома способами і вимощених групами вздовж ліній, зорієнтованих паралельно до головної осі споруди. Плитки, згідно із штрихуванням на рисунку, змінювалися почергово темнішими і світлішими кольорами поливи, утворюючи різні узори. У лівому нижньому куті зображення є лише одна прив'язка до внутрішнього контуру фундаменту і, можливо, внутрішнього лиця наземного мурування, що показане іншим штрихуванням. У середній частині ділянки підлога відсутня. Лінії набору долівки у верхній частині рисунку справа і зліва не відповідають одні одним. При верхньому краю рисунку зображений округлий омфалій, набраний ззовні зигзагоподібними плитками. Внутрішню його частину, на думку автора рисунку, заповнювали концентричні кола, мабуть, таких самих плиток, що згодом детальніше зінтерпретував К. Скуревич (рис. 4). У цілому на рисунку, який опублікував П. Полянський, переданий вигляд мозаїки підлоги, але невідомо, наскільки це відповідає реальному стану речей. Зокрема, не витримують критики різні розміри плиток на одному рисунку, тоді як вони мали би бути стандартними, оскільки виготовлені в одних і тих самих формах (рис. 5, а).

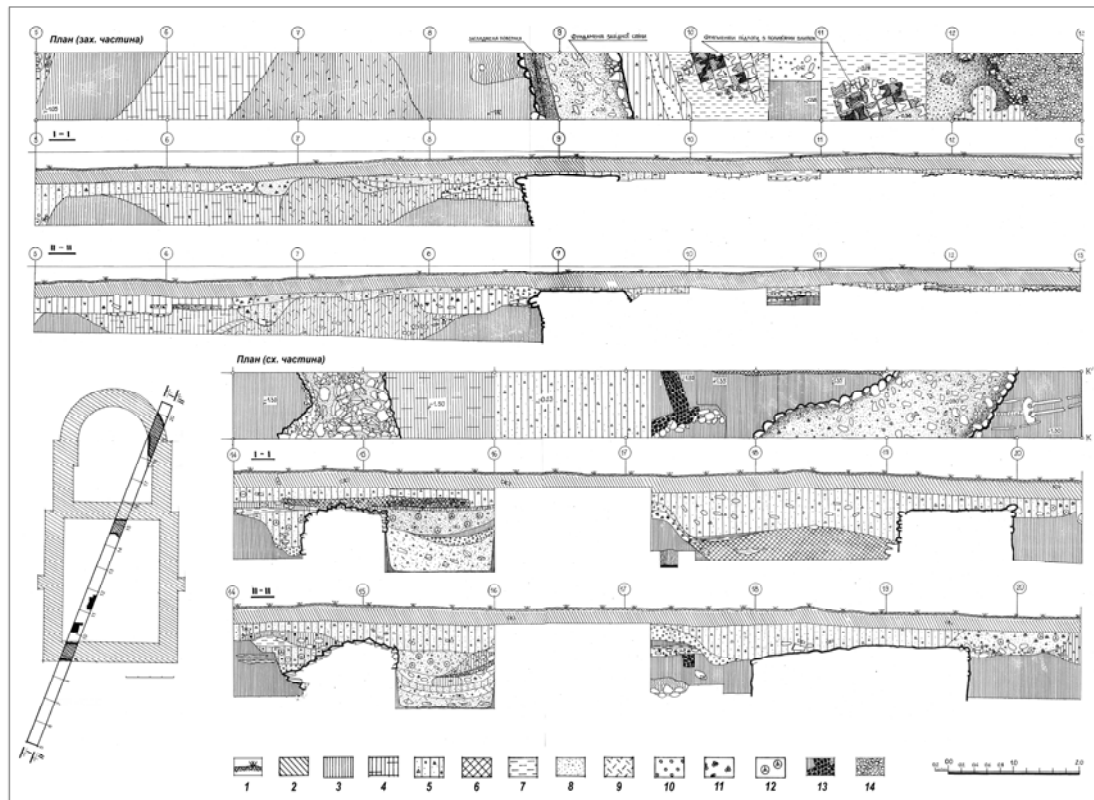
Рис. 6. План і перетини розвідкової траншеї першого сезону досліджень: 1 – денна поверхня, дерновий шар; 2 – орний шар; 3 – гумус; 4 – суміш гумусу та глини; 5 – ґрунт з домішками вапнякового щебеню та згустків вапняно-піщаного розчину; 6 – щільний сухий завал каменю; 7 – жовта глина; 8 – пісок; 9 – будівельне сміття; 10 – вапно білого відтінку; 11 – вапно жовтого відтінку; 12 – домішка грудок будівельного розчину; 13 – деревне вугілля; 14 – річкова галька

Fig. 6. Plan and section of survey trench from the first season of researches: 1 – modern surface, greensward horizon; 2 – plowed horizon; 3 – humus; 4 – mixture of humus and clay; 5 – soil with admixture of limestone and clots of limestone-sand mixture; 6 – dense dry blockage of stone; 7 – yellow clay; 8 – sand; 9 – constructional garbage; 10 – white lime; 11 – yellow lime; 12 – admixture of clots of constructional mixture; 13 – charcoal; 14 – river pebbles

Точне місцезоташування руїни на Цвинтариськах протягом століття з часу попередніх досліджень було втрачене – об'єкт вимагав повторної локалізації на місцевості. На полі Церквиська вирізнялося кілька незначних підвищень. Одне з них було добре помітне з Крилоської гори під час орання поля, оскільки набувало при цьому світлішого відтінку. Пляма сягала розмірів 35×40 м. Через середину підвищення в напрямку схід–захід було прокладено розвідкову траншею завширшки 1 м і завдовжки 31 м. Зразу під дерном в орному шарі (30 см) було виявлено щільне румовище будівельних решток споруди – уламки каменю, керамічних плиток, згустків розчину тощо. Вдалося виокремити засипи попередніх розкопів пам'ятки. Подекуди заглиблення розкопів Л. Лаврецького сягали 1,5 м. На глибині 0,3–0,8 м у межах траншеї виявлено три ділянки відносно добре збережених фундаментів об'єкта, а також два фрагменти підлоги з полив'яних керамічних плиток *in situ*. Вдалося виявити й одне безінвентарне поховання, перерізане фундаментом кам'яної церкви, а також рештки обвуглених дерев'яних конструкцій, що нагадували “спалені лігари”, які описав Л. Лаврецький, що належали до нижчого стратиграфічного горизонту на глибині 1,2–1,5 м. Використовуючи креслення з часів перших досліджень пам'ятки, вдалося ідентифікувати виявлені уривки фундаментів і з'ясувати точне розташування решток споруди на місцевості для розпланування майбутнього розкопу (рис. 6).

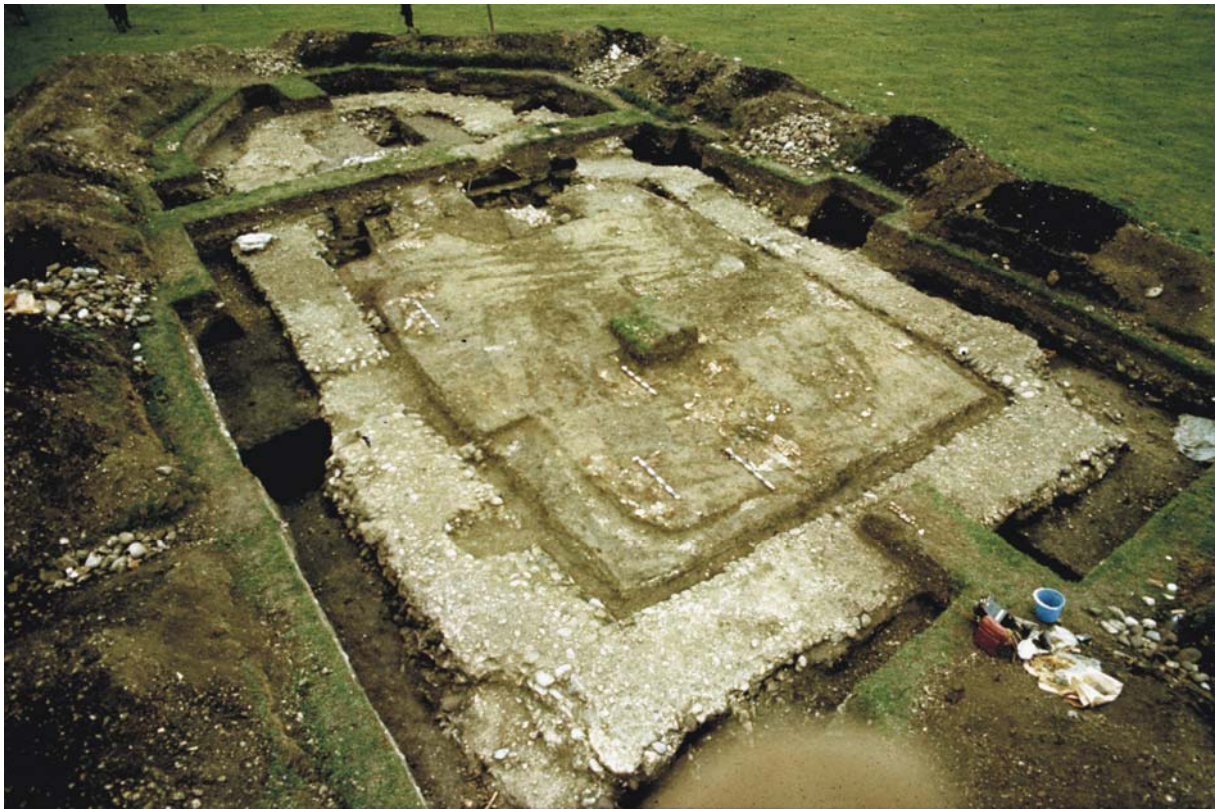
Рис. 7. Загальний вигляд розкопу на кінцевій стадії досліджень 1987 р. з північного заходу
Fig. 7. General view on excavated area during final stage of research in 1987 from north-west

Архітектурний загін у 1987 р. здійснив масштабніше археологічне розкриття решток мурованої монументальної споруди на полі Церквиська² (рис. 7).

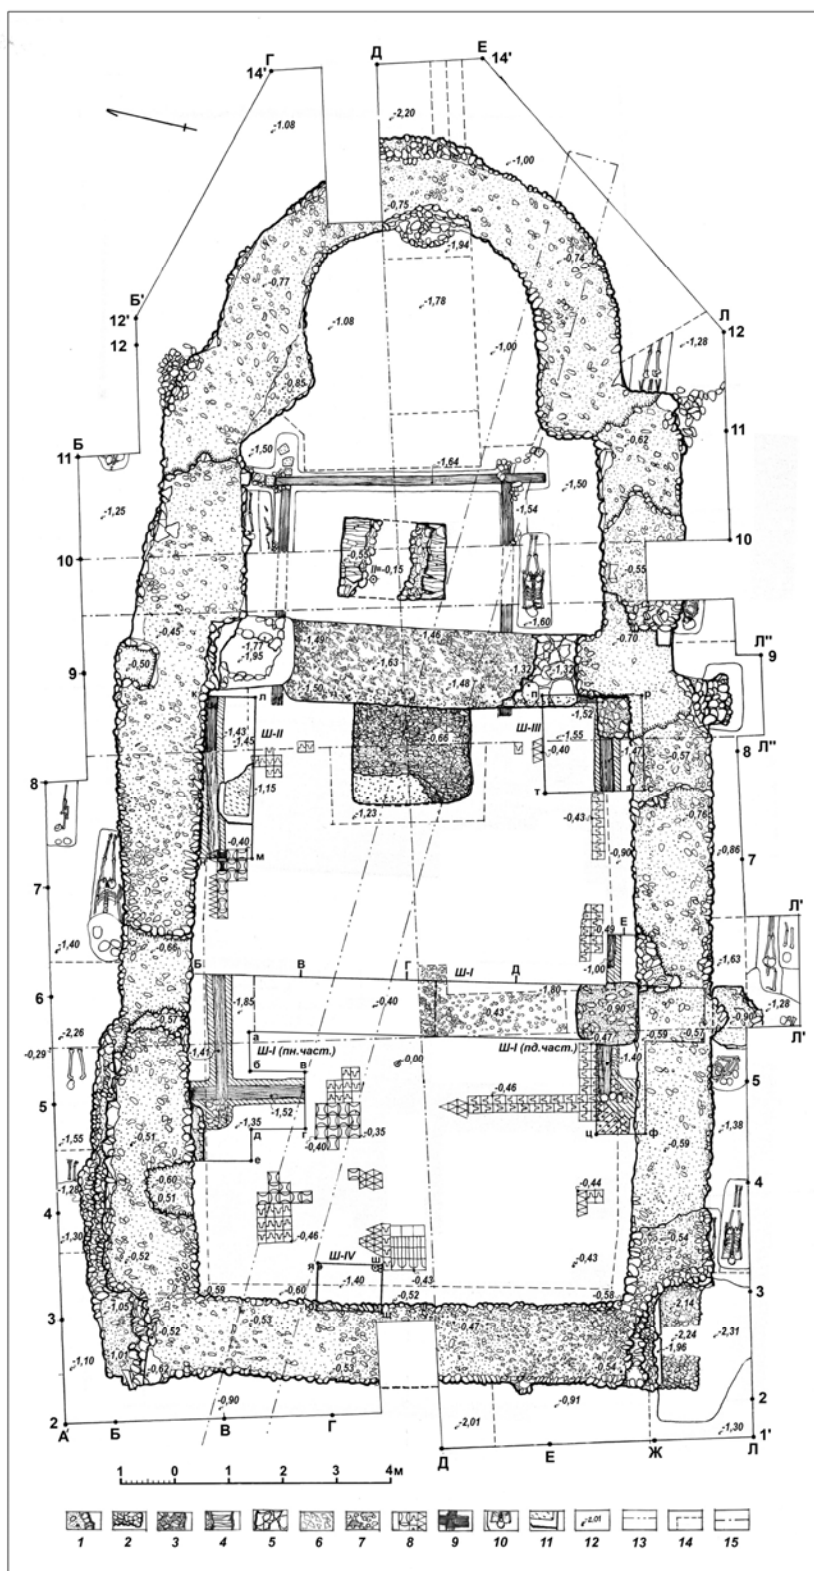
Рис. 8. Зведений план розкопів 1986–87 та 1990 рр.: 1 – мурування з річкового каменю та вапняка на розчині; 2 – засип річкового каменю насухо; 3 – забутка вапняку на піску (фундамент під амвон); 4 – плити турської крейди (фундамент престолу); 5 – засип вапняку на піску; 6 – нижня верства поперечного фундаменту під вітарною аркою; 7 – підготовка під підлогою з гальки, глини та розчину; 8 – фрагменти підлоги з полив'яних плиток, збережені *in situ*; 9 – залишки обвуглених підвалин дерев'яної церкви; 10 – поховання; 11 – фрагмент саркофага; 12 – висотні відмітки; 13 – межі розвіdkової траншеї 1986 року; 14 – контури зміщення рівнів горизонтальних площин розкопу; 15 – лінії стратиграфічних перетинів

Fig. 8. General plan of excavations from 1986–87 and 1990: 1 – construction made of river pebbles and limestone with mixture; 2 – dry filling made of river pebbles; 3 – limestone paving on the sand (foundation for ambon); 4 – plates of Turonian chalk (foundation of altar); 5 – limestone paving on the sand; 6 – lower horizon of transverse foundation located under altar arch; 7 – support under the floor made of pebbles, clay and mixture; 8 – fragments of the floor made of glazed tiles, preserved *in situ*; 9 – remains of charred basements of wooden church; 10 – burial; 11 – fragment of sarcophagus; 12 – elevation marks; 13 – borders of survey trench from 1986; 14 – outlines of shift of levels of horizontal surfaces of excavated area; 15 – lines of stratigraphic sections

Азимут повздовжньої осі фундаментів споруди – 79°. Загальні розміри підмурків у плані без урахування виступів 22,75×11,05 м. За планувальною структурою храм складався з прямокутної нави (внутрішні параметри 11,3×8,4 м), беми або святилища, пресвітерію чи санктуарію (6,60×3,65 м) та апсиди (внутрішній радіус – ~2,40 м)³. Нава на рівні фундаментів відділяється від вітварної частини внутрішньою переділкою завширшки 1,3–1,4 м. У її східній частині на головній осі виявлено прямокутний у плані підмурок (1,85×2,15 м), про який згадував П. Полянський [Полянський, 1889, с. 243]. При південному фундаменті нави зафіксовано два зовнішні та внутрішні виступи (рис. 8).

півночі, ніж із півдня, що треба пояснювати наявністю раніших поховань, ями яких унеможлилювали дотримання рівних контурів фундаментних ровів і відповідно конструкцій, закладених у їхній об'єм. У місці збігу нави й беми зафіксовано два різновеликі внутрішні виступи фундаментів, що відзначаються східний мур нави, який в інтер'єрі був прорізаний великою аркою. Між цими виступами закладено поперечний, трохи ширший за них, фундамент. Відповідно до несиметричного розпланування виступів відносно головної осі, внутрішній фундамент не зовсім паралельний до західного муру нави, що наводить на думку про незначне кутове зміщення осей нави і вівтарної частини в наземній споруді. З цим може бути пов'язана й певна асиметричність відносно головної осі внутрішнього обрису основи апсиди (рис. 8).

Підмурки зовнішніх стін пам'ятки збереглися практично повністю за винятком окремих ділянок, де відсутні верхні ряди мурування, а також двох західних наріжників нави та виступів, зруйнованих у часі попередніх досліджень. У внутрішній частині – фундаментній конструкції північного виступу (основи арки), більша частина поперечної переділки, а також північно-західний кут фундаменту амвона (?) виявилися вибраними практично до основи (рис. 7, 8).

3. У найвідповідальніших конструктивних вузлах майбутньої будівлі (наріжники плану, фундаменти під стопи внутрішньої арки між навою і бемою) на пласт підшови горизонтально укладали плити-подушки з обробленого вапняку або плитняку завтовшки 10–20 см, які мали виконувати функцію розподільчих монолітних поясів в основі підмурків. Саме одну з таких плит видобув Л. Лаврецький при розбірці південно-західного наріжника фундаменту нави, яку вважав частиною старого саркофага [Peleński, 1914, s. 79]. Решта плит залишилися на місці, тобто *in situ* (рис. 8).

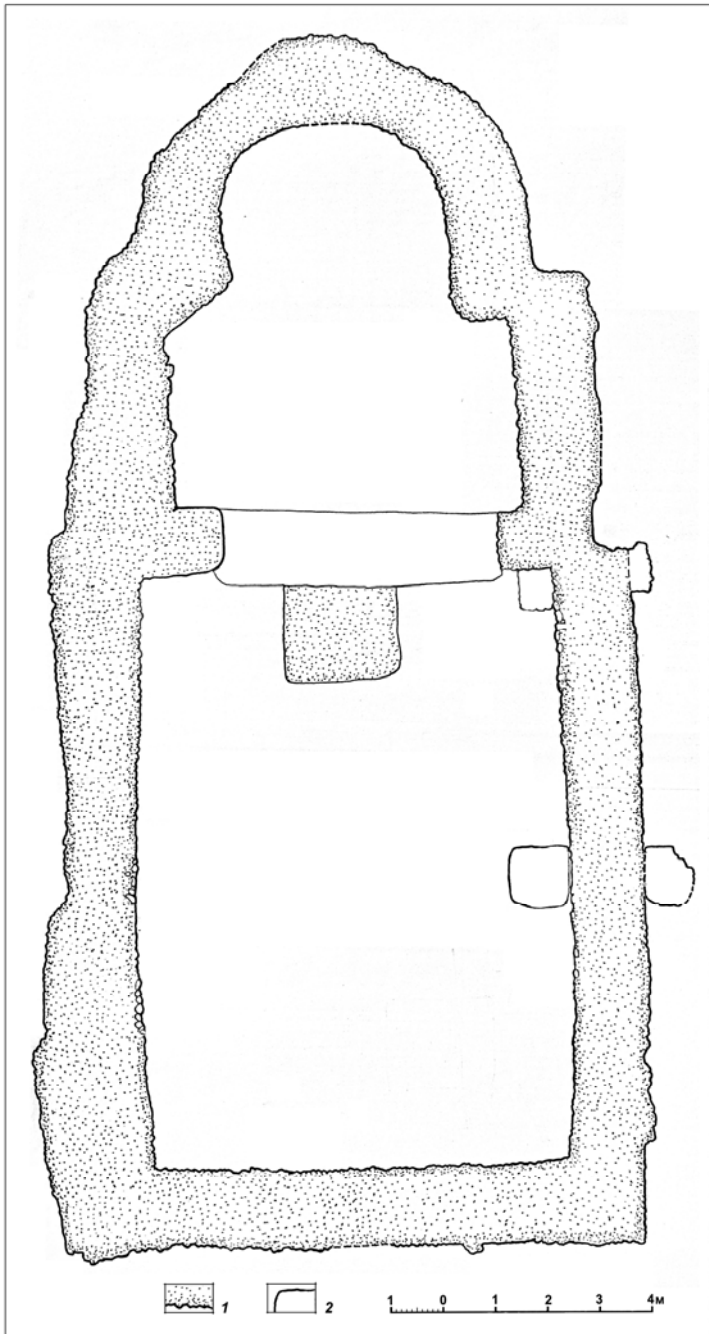
Рис. 9. Будівельна періодизація підмурків: 1 – конструкції часу побудови; 2 – пізніші фундаменти

Fig. 9. Constructional periodization of groundwork: 1 – construction from the period of building; 2 – later foundations

нований у верхній частині до відмітки –90 см відносно поверхні прилеглого фундаменту. Добре простежувалася яма (70×125 см у плані), з якої велося мурування конструкції. У її заповненні траплялися згустки міцного розчину, що походили із зачистки лиця первісного фундаменту. Прилягання виступу до основного фундаменту, а також відкритий спосіб мурування вказують на пізніше доставлення конструкції відносно основного підмурку. Виникнення цього виступу необхідно пояснювати потребою підсилення основи вівтарної арки і датувати часом трохи пізнішим за будівництво основного фундаменту або, взагалі, періодом функціонування споруди. Чи була це конструкція для підтримки відповідного виступу в наземних стінах (пілястра?, контрфорс?)? Відповісти важко. При симетричному північному плечі наві спостерігаємо поступове розширення фундаменту північної стіни до 1,8 м, причому у верхньому поясі кладки тут, за всією ймовірністю, застосували алебастрову плиту розмірами 65×80×16 см⁴. Тому зовнішній виступ при південно-східному куті наві треба датувати близьким часом по завершенні першої стадії зведення стрічкових фундаментів споруди (рис. 9).

У внутрішньому південно-східному куті наві мурованої церкви виявлено додаткову конструкцію фундаменту, розміри якої у плані 65×80 см, а глибина залягання – 65 см відносно поверхні кам'яного фундаменту. Будівельно-технічні особливості відрізняються від зовнішнього виступу при південному плечі наві. Це – безсистемне забутування фундаментної ями річковим і лупаним вапняковим (переважно травертин) каменем на слабкому вапняно-піщаному розчині. Конструкція не перев'язана з первісними фундаментами. Очевидно, її треба датувати періодом функціонування кам'яного храму, а причину появи пов'язувати з потребою підсилення кута між південною стіною і стопою вівтарної арки (рис. 9).

Обстеження фундаментних конструкцій храму Благовіщення на полі Церквиська показує, що вони належать щонайменше до двох різних будівельних періодів. Першому з них відповідають фундаменти зовнішніх мурів споруди і, можливо, основи амвона (?) у східній частині нави, а другому – поперечна фундаментна розпірка під внутрішньою аркою й усі чотири виступи при південному фундаменті нави (рис. 9).

Доставлені на певному етапі двосторонні фундаментні виступи при південному мурі на поперечній осі нави не можуть бути пов'язаними з пілястрами наземних стін, оскільки не мають відповідників ні з протилежного боку, ні на кутах споруди. На нашу думку, вони однозначно вказують на наявність південного порталу в цьому місці. Два інші виступи з обох боків при південно-східному нарізнику нави треба пов'язувати з пізнішими укріпленнями недостатньо міцного з'єднання між навою і бемою на рівні фундаментів та наземних стін споруди (рис. 9).

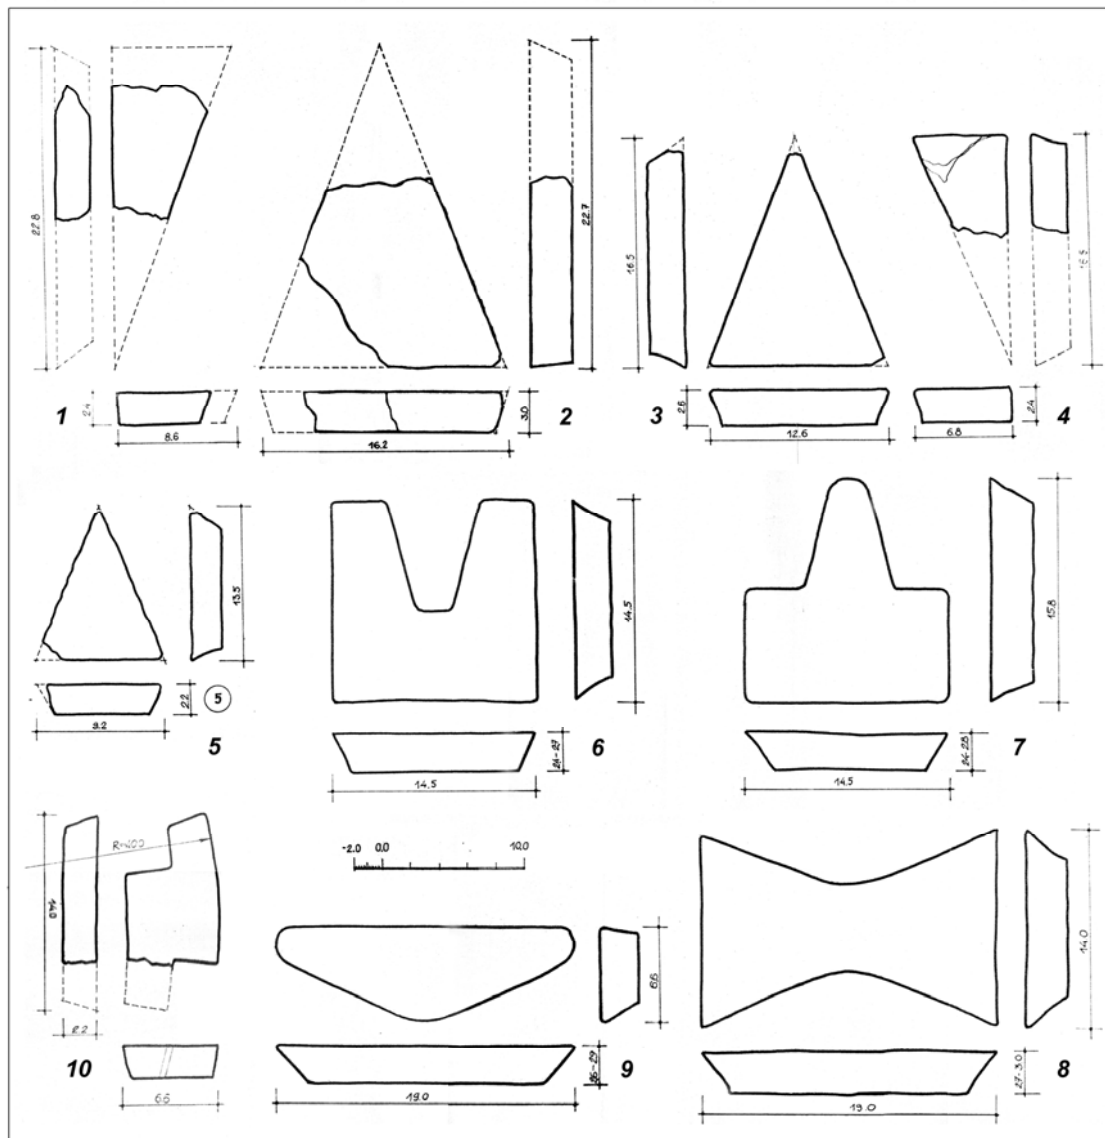
Рис. 10. Типи стандартних плиток: 1-5 – трикутні; 6-7 – дво- та однозуба; 8 – метеликоподібна; 9 – сегментна; 10 – зигзагоподібна

Fig. 10. Types of standard tiles: 1-5 – triangle; 6-7 – two- and single-tooth; 8 – butterfly-shaped; 9 – segment; 10 – crinkle-shaped

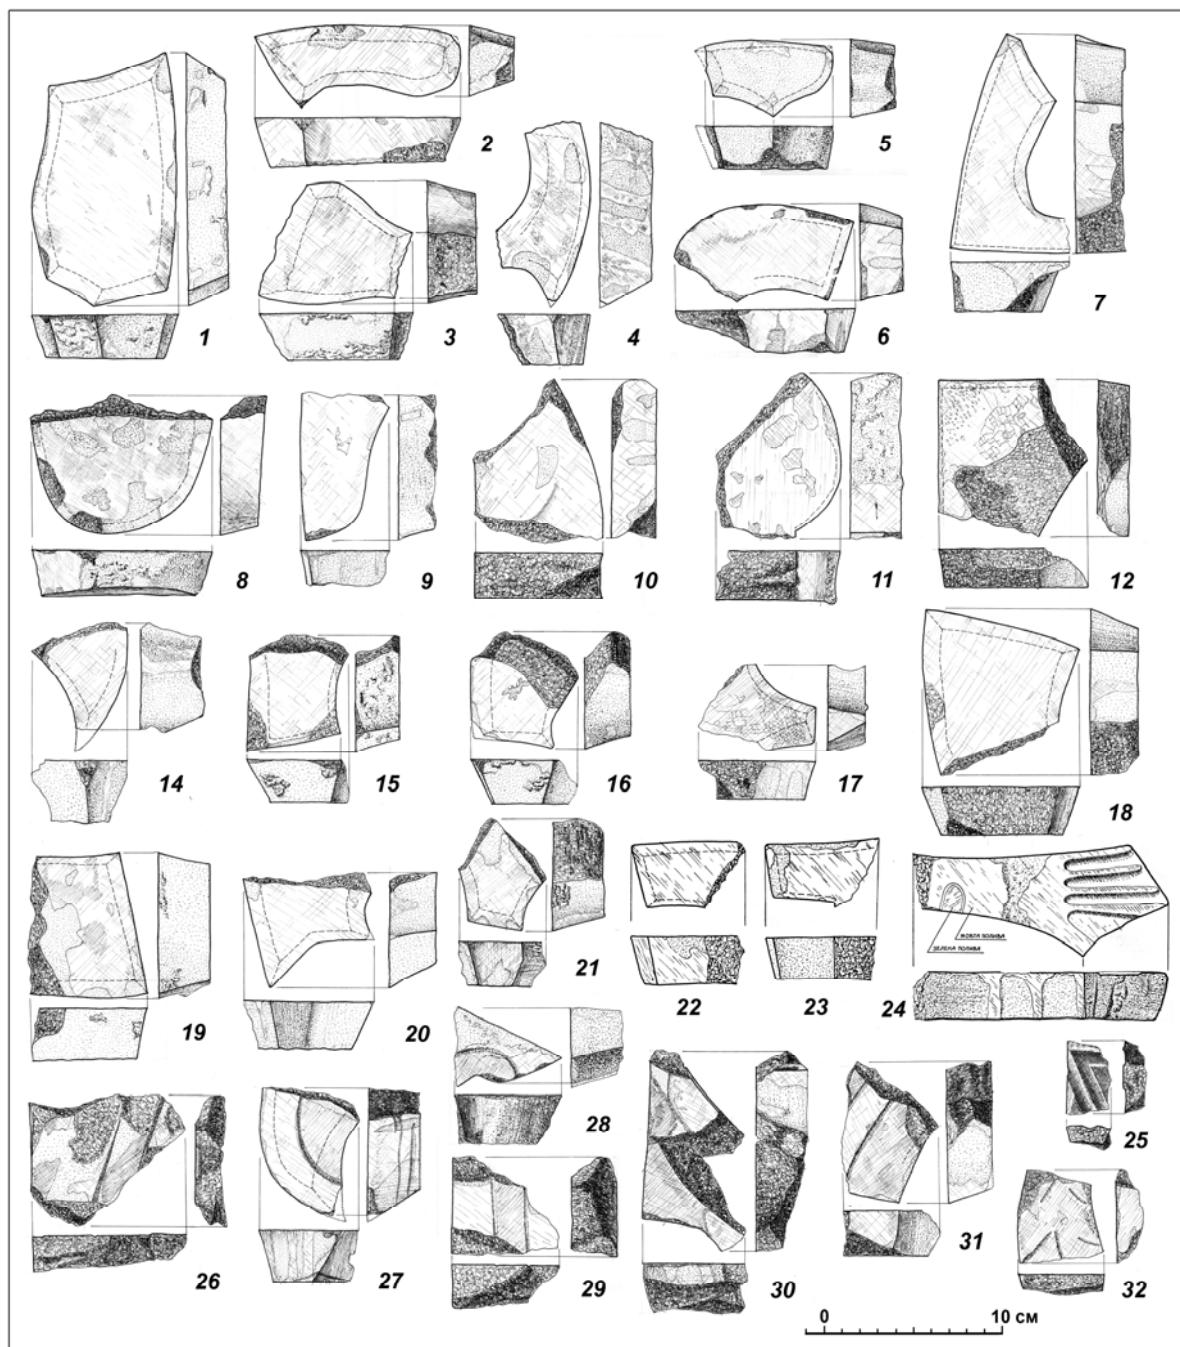
Рис. 11. Уламки складнофігурних плиток: 1-23 – з монохромною поливою; 24-25 – з рельєфними поверхнями; 26-32 – з дихромною поливою

Fig. 11. Fragments of complex-shaped tiles: 1-23 – with monochromatic glaze; 24-25 – with relief surface; 26-32 – with dichromatic glaze

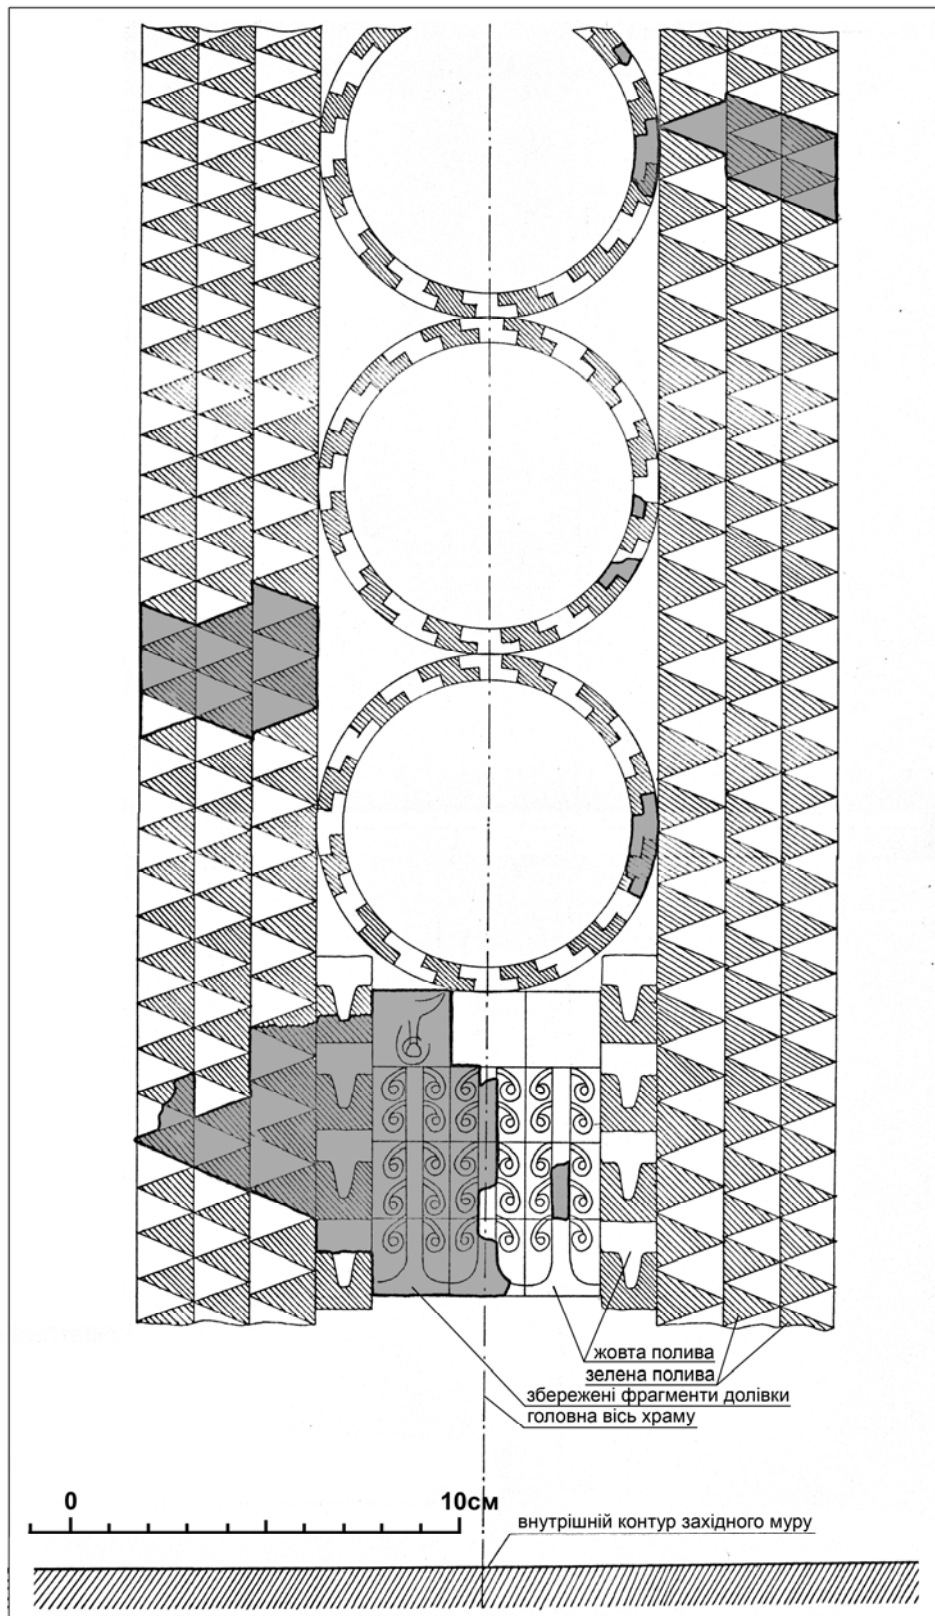
Рис. 12. Реконструкція фрагменту мозаїчної підлоги
Fig. 12. Reconstruction of fragment of mosaic floor

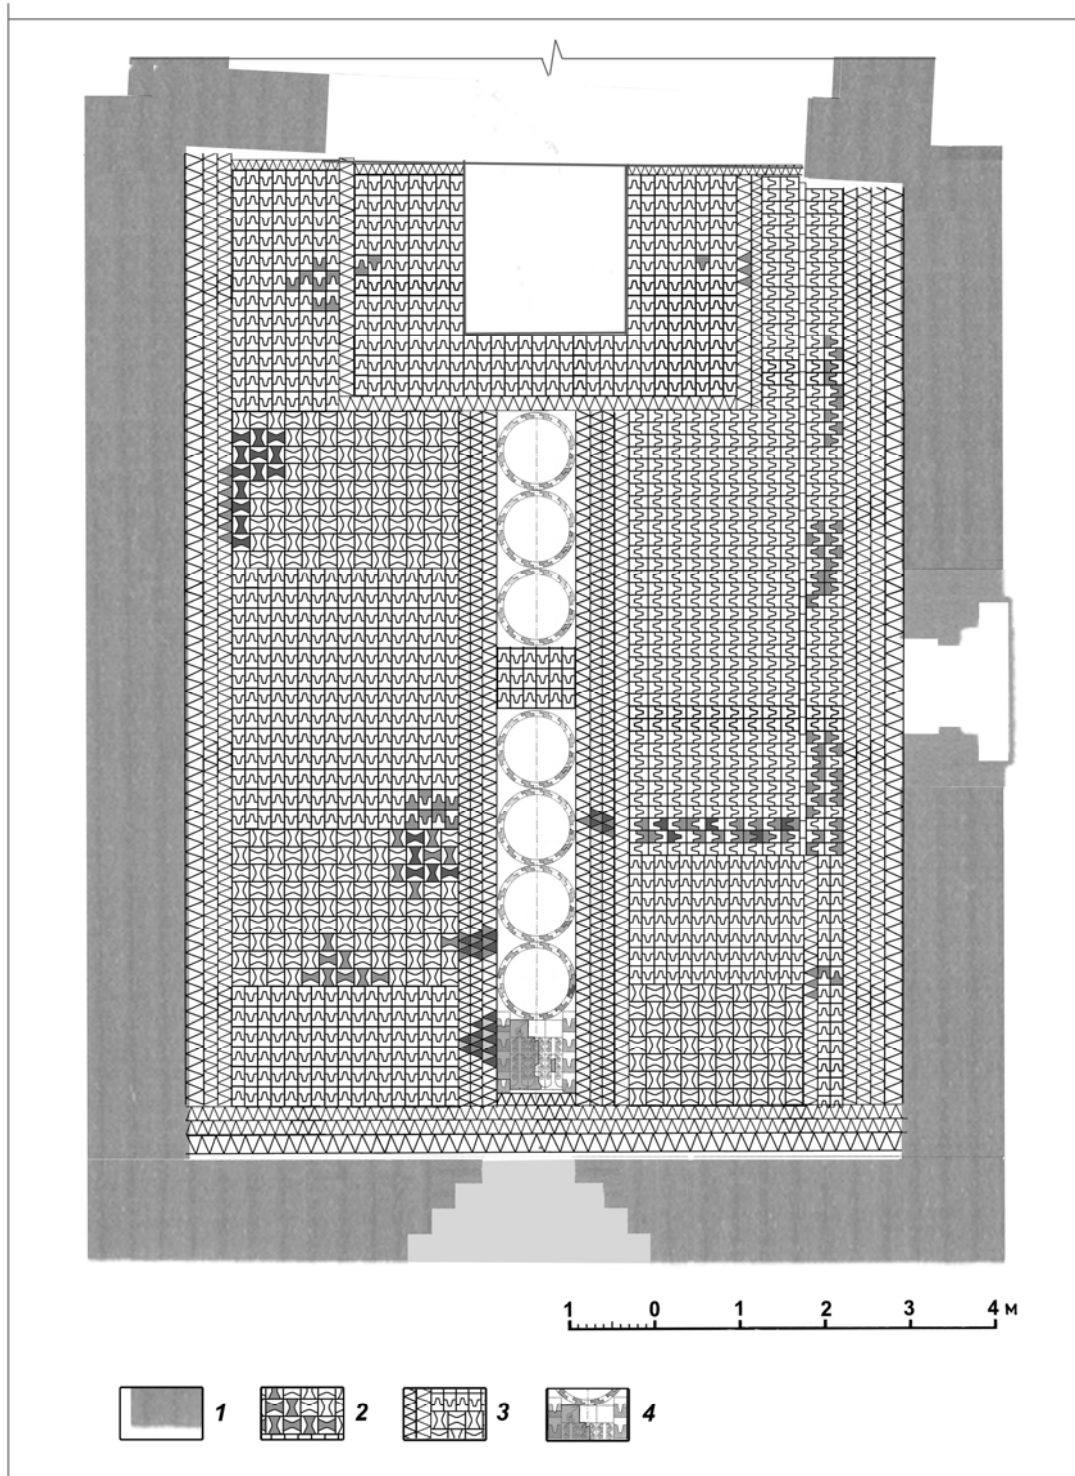
Рис. 13. Гіпотетична реконструкція підлоги у наві Благовіщенської церкви: 1 – стіни нави; 2 – збережені ділянки долівки; 3 – реконструйовані ділянки підлоги; 4 – акценти композиції

Fig. 13. Hypothetic reconstruction of the floor in nave of Annunciation church: 1 – walls of nave; 2 – preserved parts of the floor; 3 – reconstructed parts of the floor; 4 – accents of composition

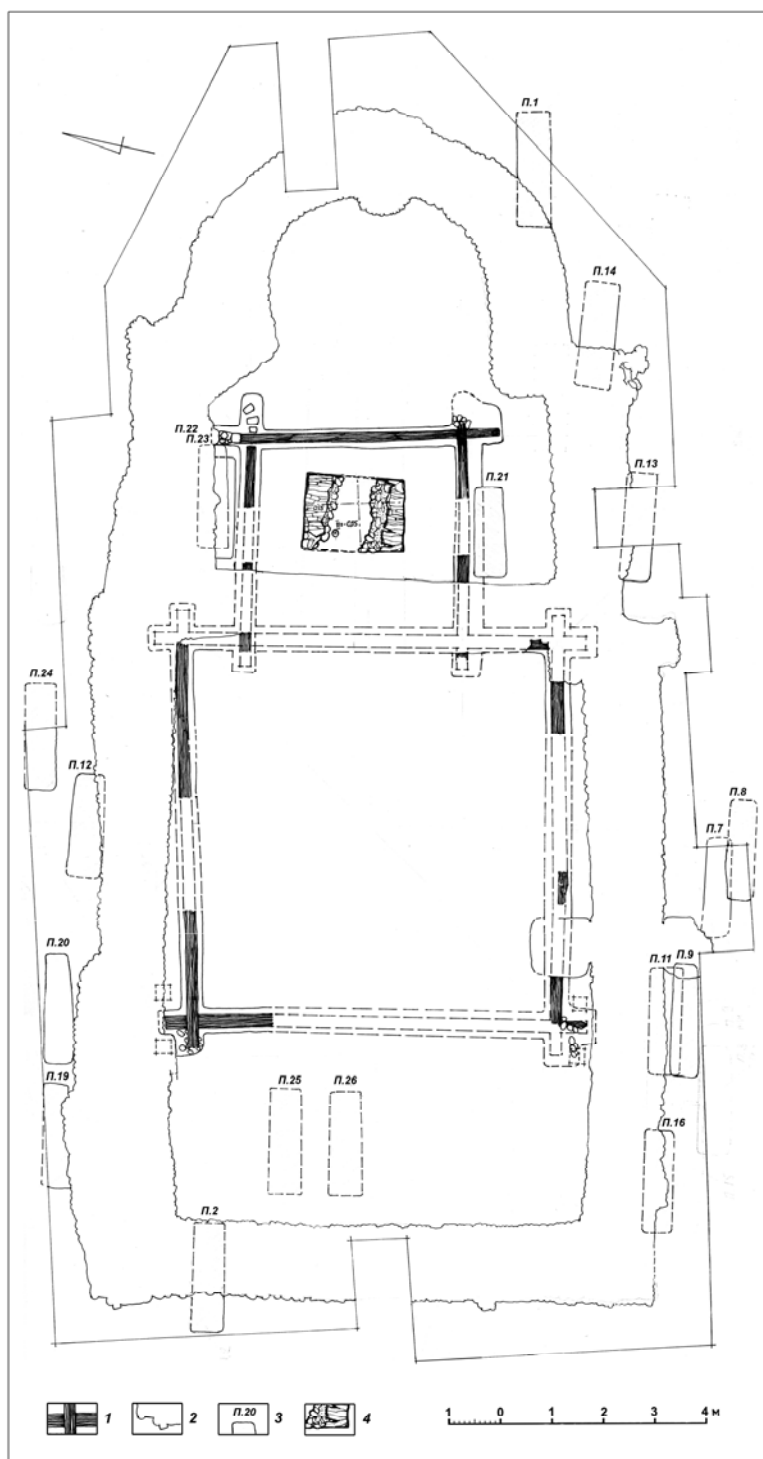
Рис. 14. План дерев'яної церкви з ямами поховань: 1 – обвуглені підвалини; 2 – контури підмурків кам'яного храму; 3 – ями поховань; 4 – фундамент престолу

Fig. 14. Plan of wooden church with burial pits: 1 – burnt basements; 2 – outlines of foundations of walls of stone temple; 3 – burial pits; 4 – foundation of base of altar

Під час повторних розкопок у межах внутрішньої частини фундаментів мурованого храму на глибині переважно 1,4–1,6 м виявлено сліди підвалин давнішої дерев'яної церкви. Від неї у ґрунті збереглися пустоти – негативи нижнього ярусу колод. Ці підвалини закладали у попередньо підготовлені фундаментні ровики завшишки 45–50 см та завглибшки 40–55 см відносно тогочасної денної поверхні. Викид ґрунту з фундаментних ровиків здійснювали у внутрішню частину майбутньої церкви. Згодом, після виведення нижніх частин зрубів, цей викид розпланували як підготовку для влаштування сухої (дерев'яної?) підлоги. Товщина внутрішньої підготовки під підлогу становить 30–40 см.

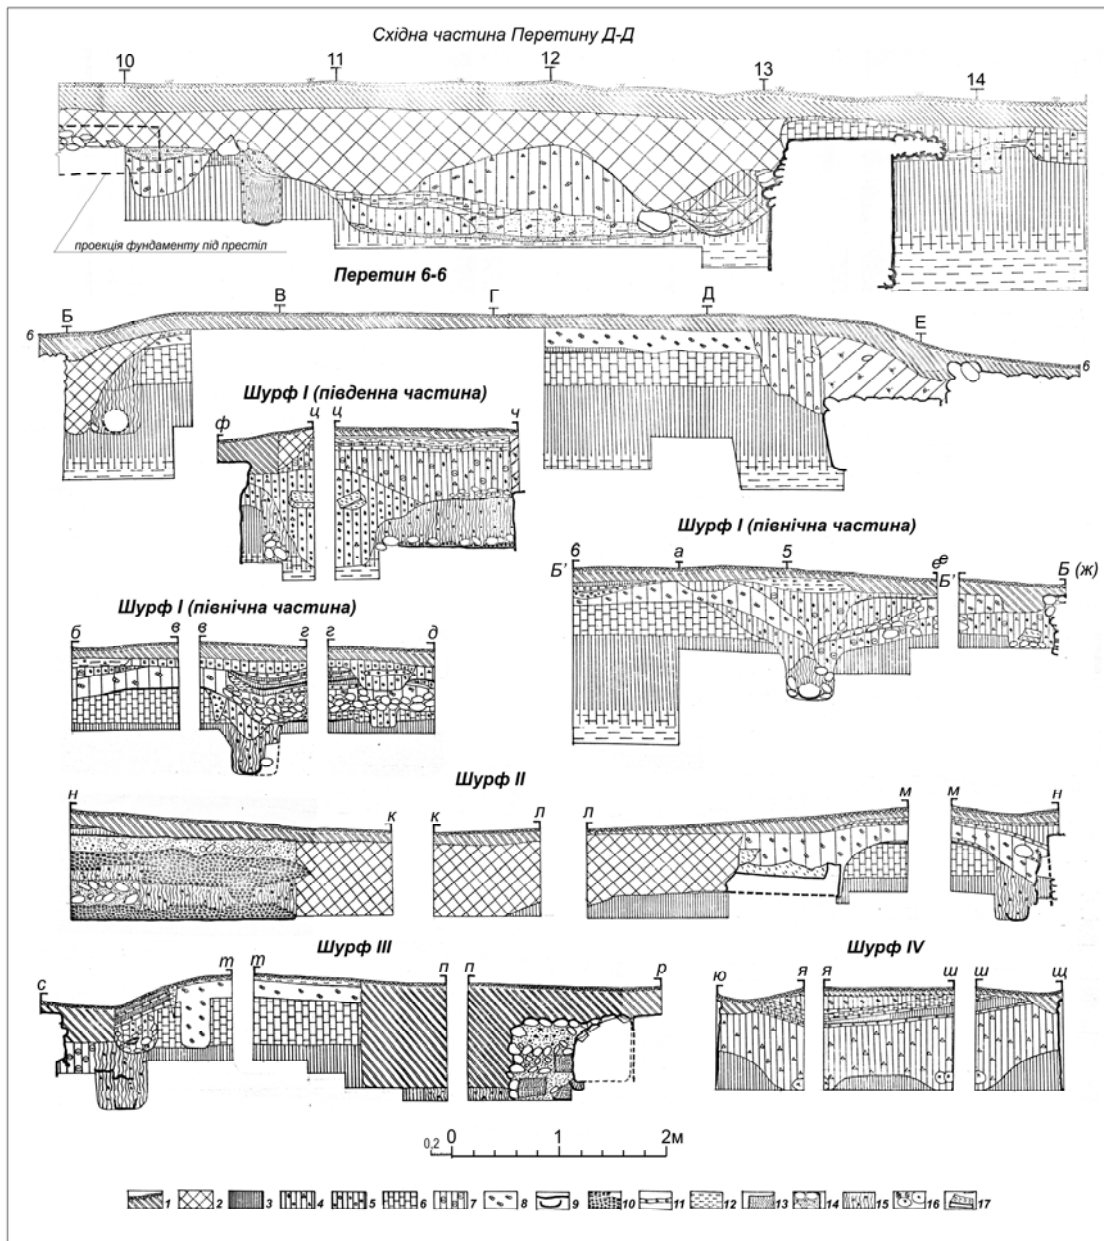
Рис. 15. Стратиграфічні перетини: 1 – дерновий та консерваційний шари; 2 – засипка розкопів XIX ст.; 3 – гумус; 4 – гумус з домішками деревного вугілля, печини, вапнякового щебеню; 5 – суміш гумусу, вапна та печини; 6 – суміш гумусу і глини; 7 – гумус з украленнями жовтої глини; 8 – дрібна річкова галька; 9 – прошарки деревного вугілля, залишки дерев'яних підвалин в перерізі; 10 – обвуглені дерев'яні конструкції; 11 – прошарки вапна; 12 – жовта глина; 13 – відбитки скам'янілого дерева; 14 – фундаменти мурованого храму; 15 – пугкий гумус з вкрапленнями вугілля та печини; 16 – людські кістки; 17 – камінь-вапняк

Fig. 15. Stratigraphic sections: 1 – turf and conservational horizons; 2 – filling of excavations from XIX century; 3 – humus; 4 – humus with admixture of charcoal, fragments of puddle, limestone rubble; 5 – mixture of humus, lime and fragments puddle; 6 – mixture of humus and clay; 7 – humus with inclusion of yellow clay; 8 – small river pebbles; 9 – horizons of charcoal, section of the ruins of wooden besements; 10 – burnt wooden constructions; 11 – horizons of lime; 12 – yellow clay; 13 – imprints of fossil wood; 14 – foundations of stone temple; 15 – humus with inclusions of coal and fragments of puddle; 16 – human bones; 17 – limestone
