ЦЕРКВА БЛАГОВІЩЕННЯ У ДАВНЬОМУ ГАЛИЧІ

Юрій ЛУКОМСЬКИЙ

Розглянуто результати археологічних досліджень комплексу решток дерев'яної і мурованої церков Благовіщення, збережених на рівні фундаментів на території колишнього Подолу давнього Галича XII–XIII ст., які проводили в кінці XIX (І. Шараневич, Л. Лаврецький) та в кінці XX ст. (автор). На підставі аналізу планувальної структури пам'яток, будівельно-технічних і технологічних особливостей їх спорудження, решток блокам'яного декору та мозаїчної підлоги з керамічних полив'яних плиток, супровідного могильника, виявленого археологічного матеріалу та зафіксованої стратиграфії, порівняння з низкою аналогів уточнено датування побудови та функціонування об'єктів (дерев'яної церкви в середині–другій половині XII ст. та мурованої, збудованої на місці дерев'яної у проміжку між останньою третиною XII – початком XIII ст., яка функціонувала до XV ст.). Зроблено низку гіпотетичних графічних й археологічних реконструкцій: 1) плану дерев'яної церкви; 2) плану мурованого храму на рівні наземних стін; 3) частини плану мозаїчної підлоги з полив'яних плиток; 4) технологічного процесу виготовлення складнофігурних поліхромних плиток; 5) об'ємно-просторов

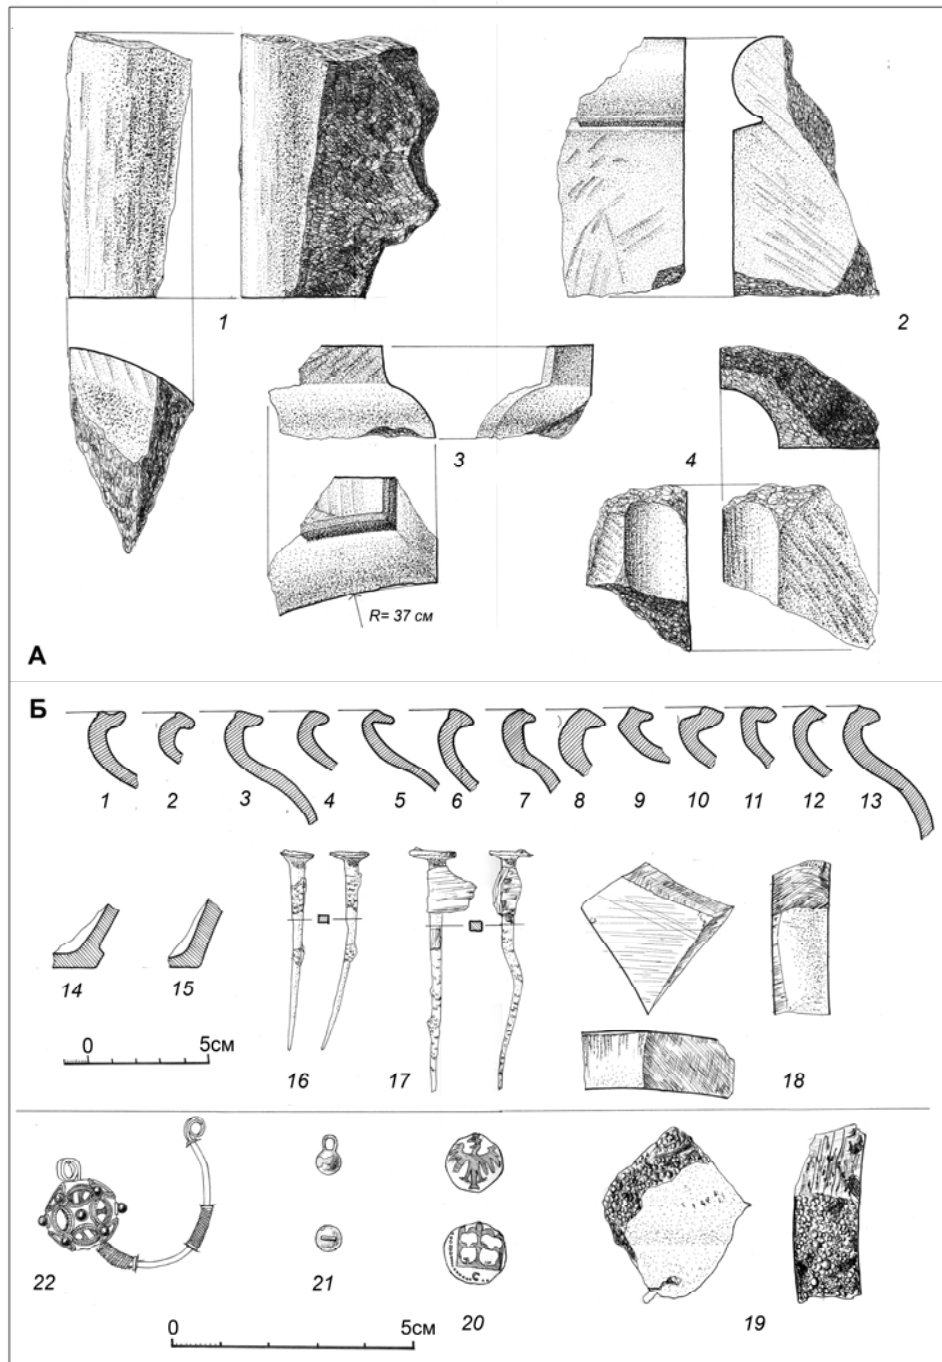
Рис. 16. Архітектурні деталі та вибрані археологічні матеріали: А. Фрагменти архітектурних деталей: 1 – колонка або пів-колонка; 2 – вертикальна деталь з валком (обрамлення порталу (?)); 3 – база або капітель; 4 – наріжний вертикальний вижолобок (?); Б. Рухомі артефакти: 1–15 – профілі керамічних горщиків; 16–17 – цвяхи; 18–19 – фрагменти дзвонів; 20 – монета; 21 – гудзик-бубенець; 22 – фрагмент скроневого кільця

Fig. 16. Architectural details and selected archaeological materials: A. Fragments of architectural details: 1 – small column or semi-column; 2 – vertical detail with arbor (обрамлення порталу (?)); 3 – base or capital; 4 – vertical corner groove (?); Б. Mobile artifacts: 1–15 – profiles of ceramic pots; 16–17 – nails; 18–19 – fragments of bells; 20 – coin; 21 – button-sleighbell; 22 – fragment of temple ring

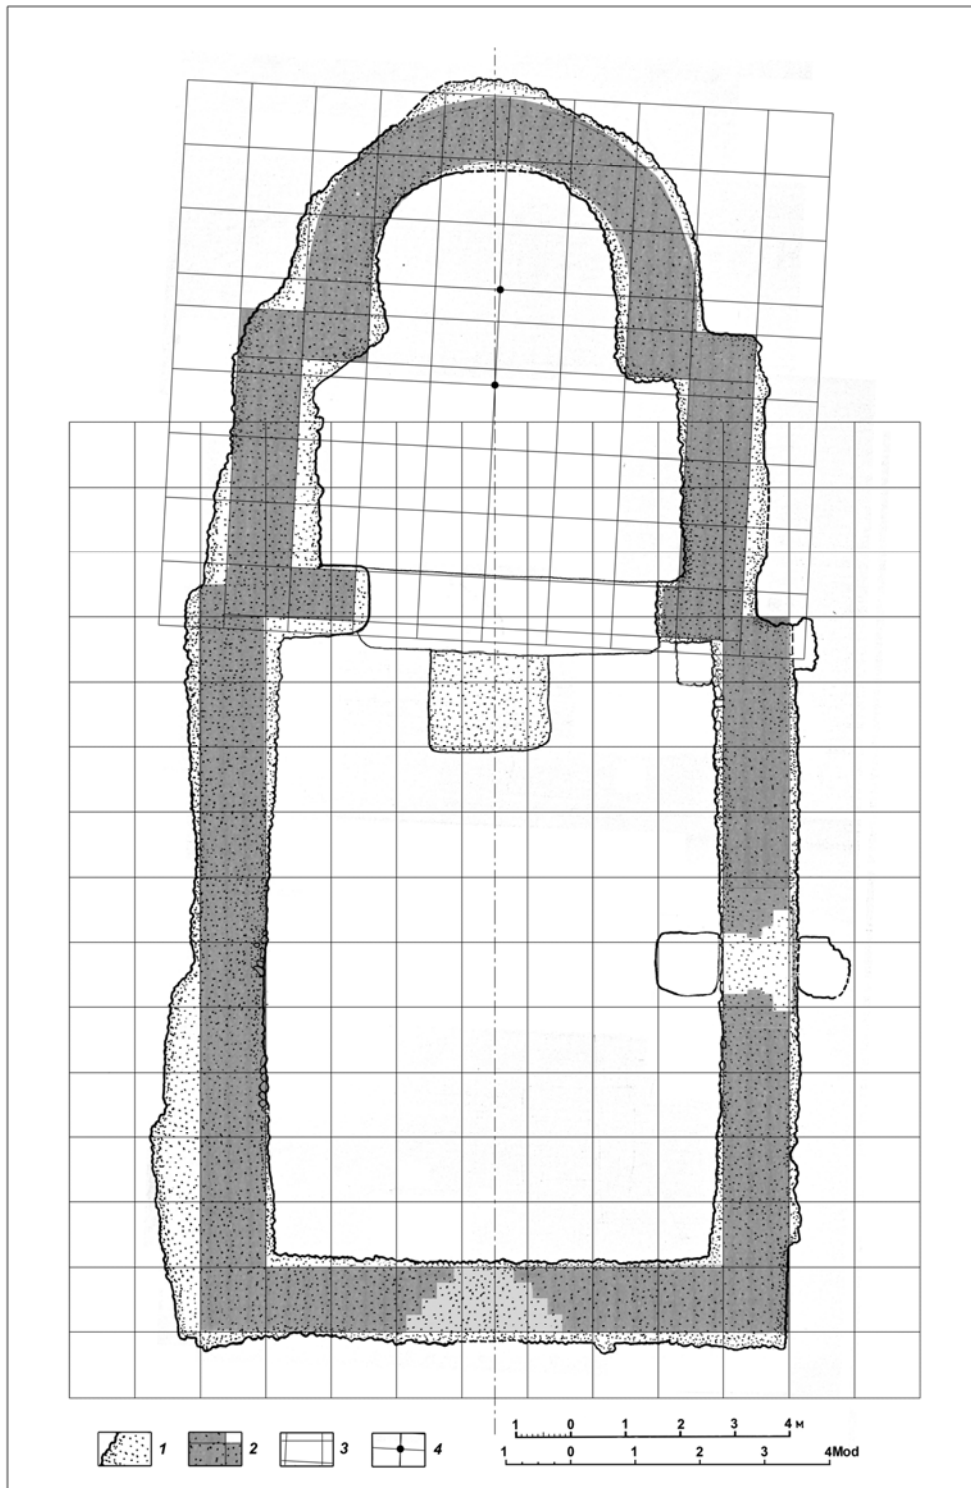
Рис. 17. Реконструкція плану мурованого храму на рівні цоколя: 1 – фундаменти; 2 – наземні стіни; 3 – модульні сітки; 4 – пункти побудови плану

Fig. 17. Reconstruction of stone temple on the horizon of base: 1 – foundations; 2 – ground walls; 3 – modular nets; 4 – points of organization of the plan

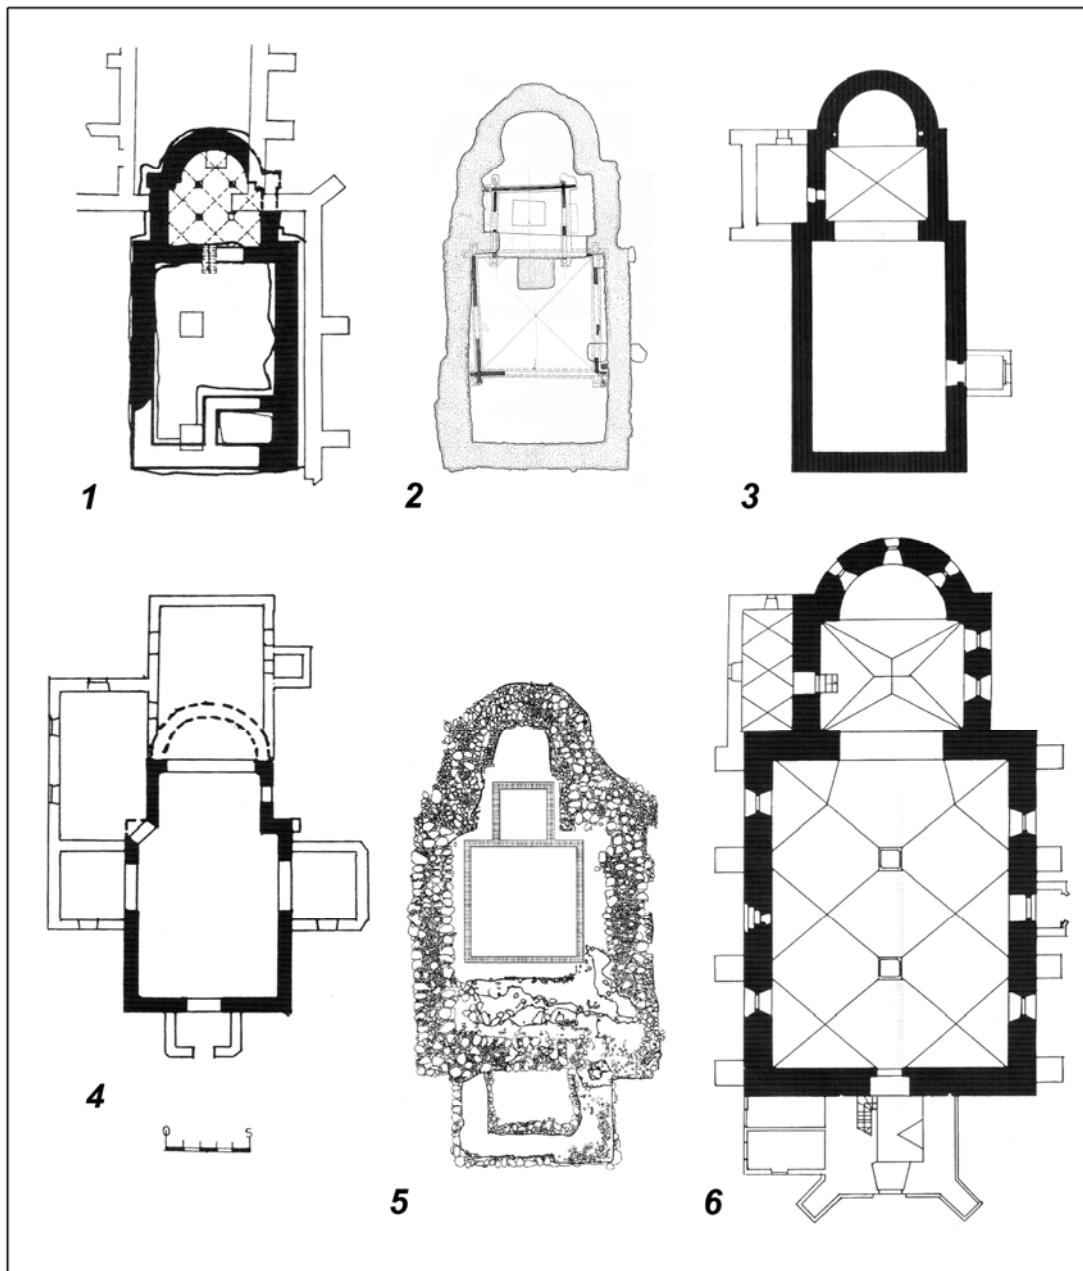
Рис. 18. Планувальні аналоги: 1 – Віслиця (Малопольща), костел Пресвятої Богородиці; 2 – Галич-Кринос, церкви Благовіщення; 3 – Косцьельна Весь (Познань, Великопольща), бенедиктинський костел Св. Лаврентія; 4 – Прошкув (Сілезія), парафіальний костел Святої Анни; 5 – Каліш (Польща) комплекс дерев'яного храму та мурованого – колегіати Св. Павла; 6 – Раціборовіце Гурне (Вроцлав, Сілезія), костел Св. Михайла

Fig. 18. Planing analogues: 1 – Wiślica (Małopolska), Saint Mary church; 2 – Halych-Krylos, Annunciation church; 3 – Kościelna Wieś (Poznań, Wielkopolska), Benedictini church of St. Laurentius; 4 – Prószków (Silesia), parish church of St. Anne; 5 – Kalisz (Poland) complex of wooden and stone temples – collegials of St. Paul; 6 – Raciborowice Górne (Wrocław, Silesia), church of St. Michael

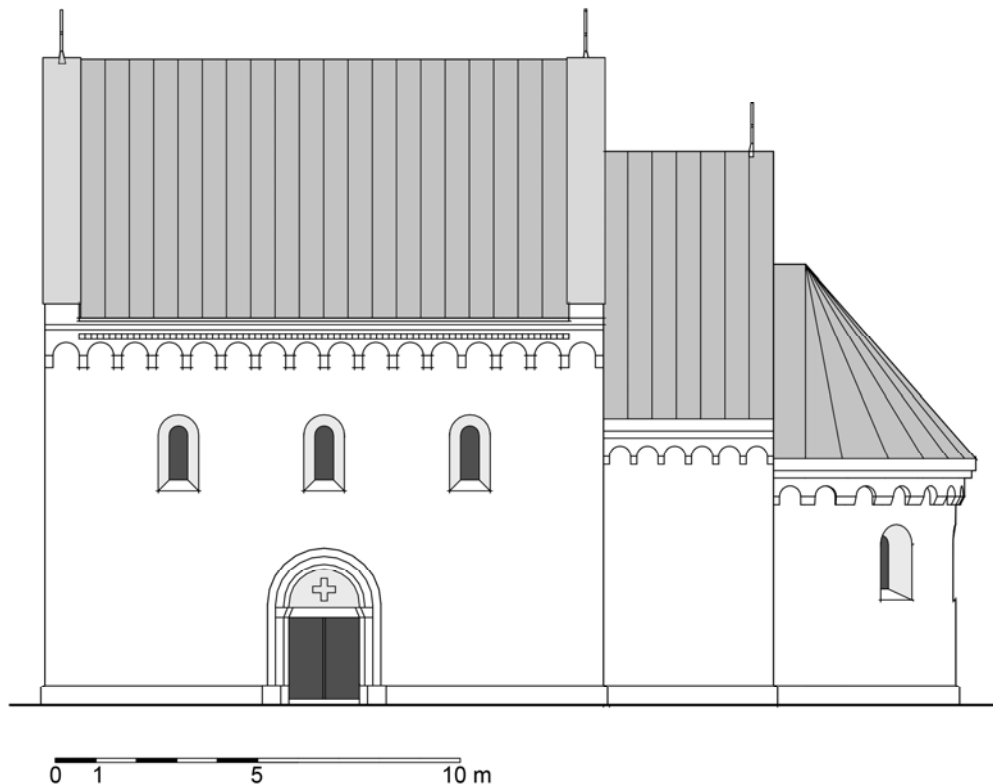
Рис. 19. Південний фасад мурованої церкви Благовіщення. Гіпотетична реконструкція
Fig. 19. South facade of stone Annunciation church. Hypothetical reconstruction

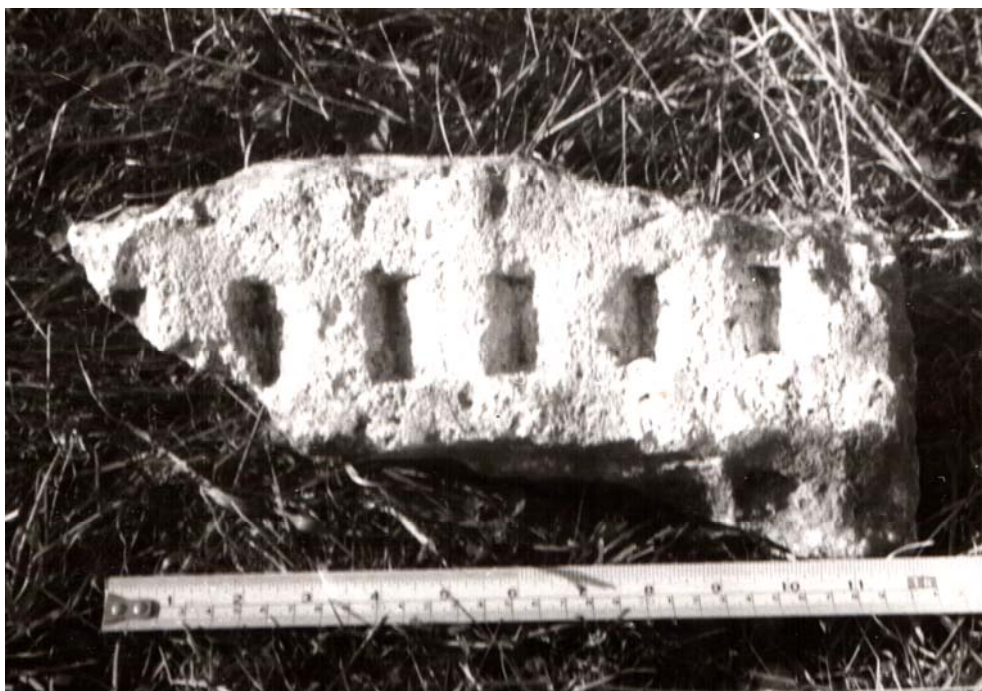
Рис. 20. Фрагмент архітектурної деталі з карнизного фризу, що нагадує поребрик
Fig. 20. Fragment of architectural detail of cornice frieze, similar to curb
