В'ІЗНА БАШТА XVI–XVIII СТОЛІТТЯ СТАРОСТИНСЬКОГО ЗАМКУ В ГАЛИЧІ. РЕЗУЛЬТАТИ ТА ПЕРСПЕКТИВИ АРХІТЕКТУРНО-АРХЕОЛОГІЧНИХ ДОСЛІДЖЕНЬ

Ключові слова: ранньомодерна доба, Галицький замок, В'їзна башта, картографічна ідентифікація, гіпотетична реконструкція.

ENTRANCE TOWER OF XVI–XVIII CENTURIES OF THE STAROSTYNSKYI CASTLE IN HALYCH. RESULTS AND PERSPECTIVES OF THE ARCHITECTURAL AND ARCHAEOLOGICAL RESEARCH

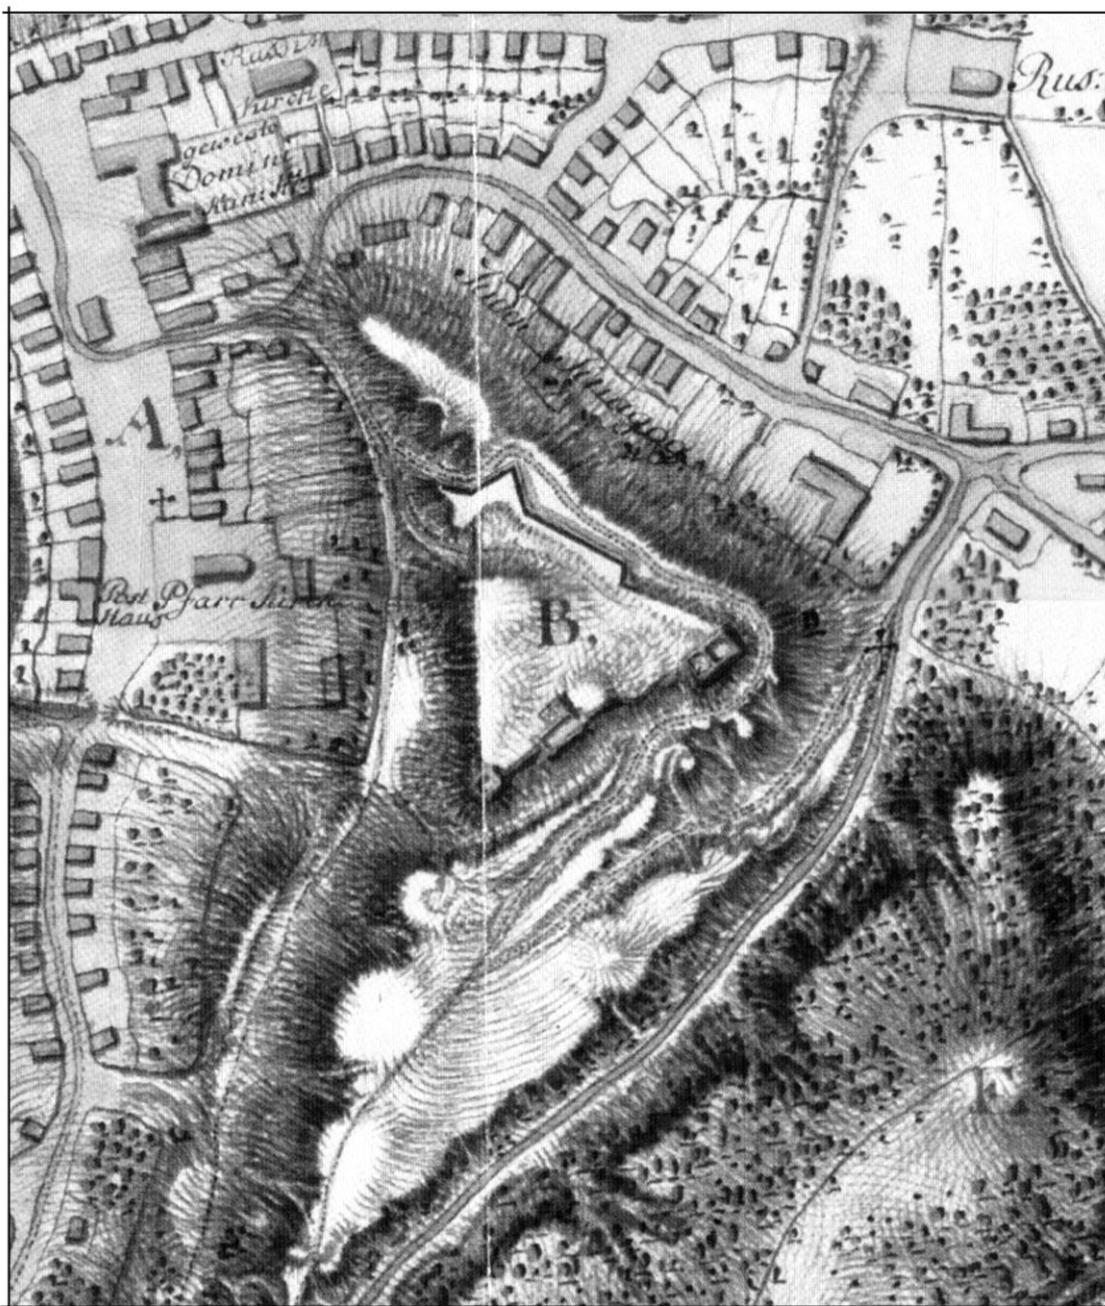
Рис. 1 Замкова гора на фрагменті мапи інженера Маговича 1795 р.

Fig. 1. Castle Mountain on the fragment of the map of engineer Magovych from 1795

Губернаторська, чи Судова, башта замку на мапі Маговича зображена у вигляді дводільного прямокутника у східному наріжнику замку. За площею вона вдвічі більша від Шляхетської вежі та каплиці Святої Катерини, які вцілилися у вигляді руїн. На час створення мапи башту оббігала дорога, що, прямуючи з центру міста, перетинала розлогий замковий оборонний рів. Із боку зовнішнього узбіччя при дорозі навпроти башти ще простежуються загадкові останці-плацдарми, які теж були рештками оборонної системи Старостинського замку. З найдоступнішого південно-східного прясла замок фланкували п'ятикутна Шляхетська вежа та прямокутна Губернаторська башта, які виступали назовні від ліній оборонних мурів (рис. 1) [Капраль, 2018, фр. мапи 1, 3].

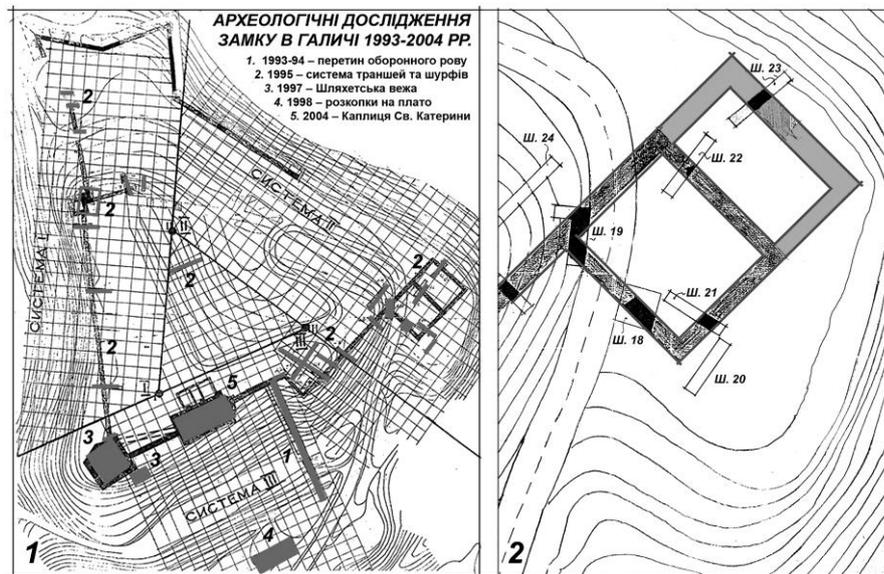
Рис. 2. Археологічні дослідження на Замковій горі, проведені експедиціями зі Львова: 1 – зведений план розкриттів; 2 – локалізація решток Губернаторської башти
 Fig. 2. Archaeological research on Castle Mountain conducted by expeditions from Lviv: 1 – combined plan of the discovered area; 2 – localization of ruins of Governor's Tower

Шурф 19 призначений для локалізації примикання південно-західного муру 12 Губернаторської вежі до зовнішнього обводового замкового муру 1 (рис. 2, 2). У межах шурфу з'ясовано, що мур 1 виконаний із блоків алебастру в техніці *opus emplectum* на міцній вапняно-піщаний заправі зеленуватого відтінку. Верхня частина ж муру 12 – цеглою, регулярно «на ребро». Ширина його наземної частини виносить 1,24 м, що становить 4,5 цеглини. Бруски цегли перев'язані лише в поперечному напрямку. Мур 12 споруджувано раніше за мур 1, на що вказують шви з характерними заворотами розчину на рівні нижньої цегляної верстви муру 12 (рис. 4, 1).

Шурф 20 розплановано в осях системи квадратів II із метою перевірки напрямку муру 12 Губернаторської башти. Його прокопано до глибини 1 м у суцільному сильно спресованому завалі будівельного румовища. Продовження муру 12 у межах шурфу не виявлено (рис. 2, 2).

Шурф 21 закладено з метою локалізації південно-східного муру Губернаторської вежі замку. Його розплановано в системі II (рис. 2). У межах шурфу виявлено рештки двох паралельних мурів, один із яких, зовнішній, відповідає за технікою муру 12, а другий – мур 13 – є основою внутрішньої переділки. На відмітці –1,6 м простежено замощення із вапнякових плит (рис. 4, 2).

Шурф 22 здійснено для виявлення решток північно-східної стіни Губернаторської вежі (рис. 2). У середній частині шурфу, при його південній стінці, розкрито фрагмент монолітної цегляної брили муру із профільованим виступом на торці. Моноліт стіни залягав у

Шурф 23 продовжує шурф 22 у північному напрямку. Його закладено на переломі рельєфу Замкової гори і зорієнтовано вздовж експозиції схилу (рис. 2, 2). Під щільним завалом будівельного румовища на глибині 1,3 м відносно рівня асфальтової доріжки, у західній частині шурфу, виявлено засип із мергелевих плит упереміш з охристою глиною. На глибині 1,5 м, при південній стінці шурфу розкрито поземну поверхню муру, викладеного гладко тесаними вапняковими блоками – квадратами. Мур зорієнтований чітко вздовж шурфу, має товщину 35 см, а самі блоки, що хитаються, у довжині між 30 см і 55 см (переважно близько 50 см). У тонких швах між квадратами – вапняно-піщаний розчин. Мурування простежене на довжину 2,6 м. Воно продовжується у західному напрямку. Зважаючи на рівний контур північного лиця, мурування було інтерпретоване як облицювання якоїсь поперечної, щодо напрямку обводного муру вежі, комунікації (рис. 5, 2).

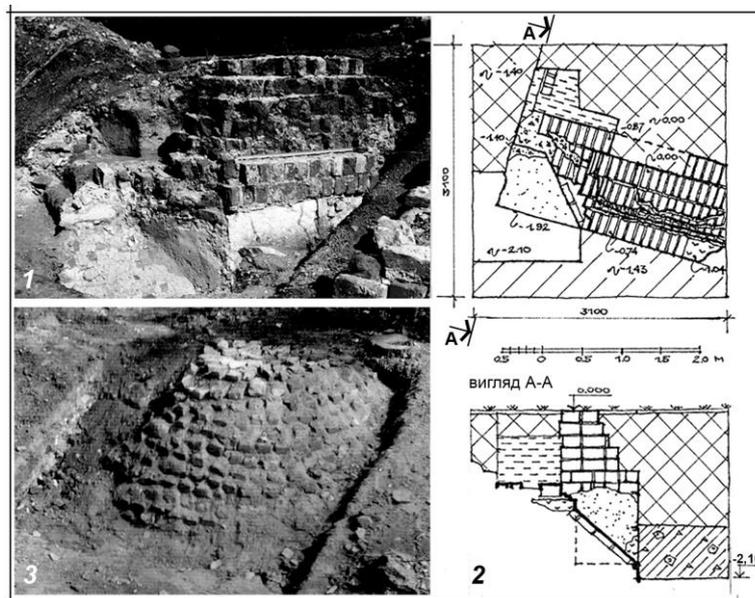
Рис. 3. Фрагмент муру 2 у шурфі 18: 1 – стадія кінцевого розкриття, вигляд із заходу; 2 – план і перетин; 3 – консерваційна панцирна обкладка
 Fig. 3. Fragment of wall 2 in trench 18: 1 – final stage of discovery, view from the west; 2 – plan and section; 3 – conservational armor-clad lining

Рештки Губернаторської башти на східному розі замку розкрито в шурфах 18–23. Коронки мурувань об'єкта залягали практично під денною поверхнею відпочинкового майданчика, на якому до кінця 80-х років XX ст. фігурувала шестикутна альтанка. У шурфі 18 виявлено частину західного муру (мур 12) башти в задовільному стані збереження, із рештками бійниці, яка перебуває на рівні сучасної асфальтованої доріжки, що веде тепер до руїн замку (рис. 3).

бійниці мур у плані раптово обривається, що треба пояснювати прорізанням його в час прокладання сучасної асфальтованої доріжки на замок. Розчин у мурі 12 міцний, світло-сірий, із частими вкрапленнями вапна (крупини до 1 см). Тиньк, що простежується на щоках бійниці, має акуратно заглажену поверхню, збережену локально. Об'єкт невдовзі після обстеження та фіксації було законсервовано методом панцирної обкладки (рис. 3, 3).

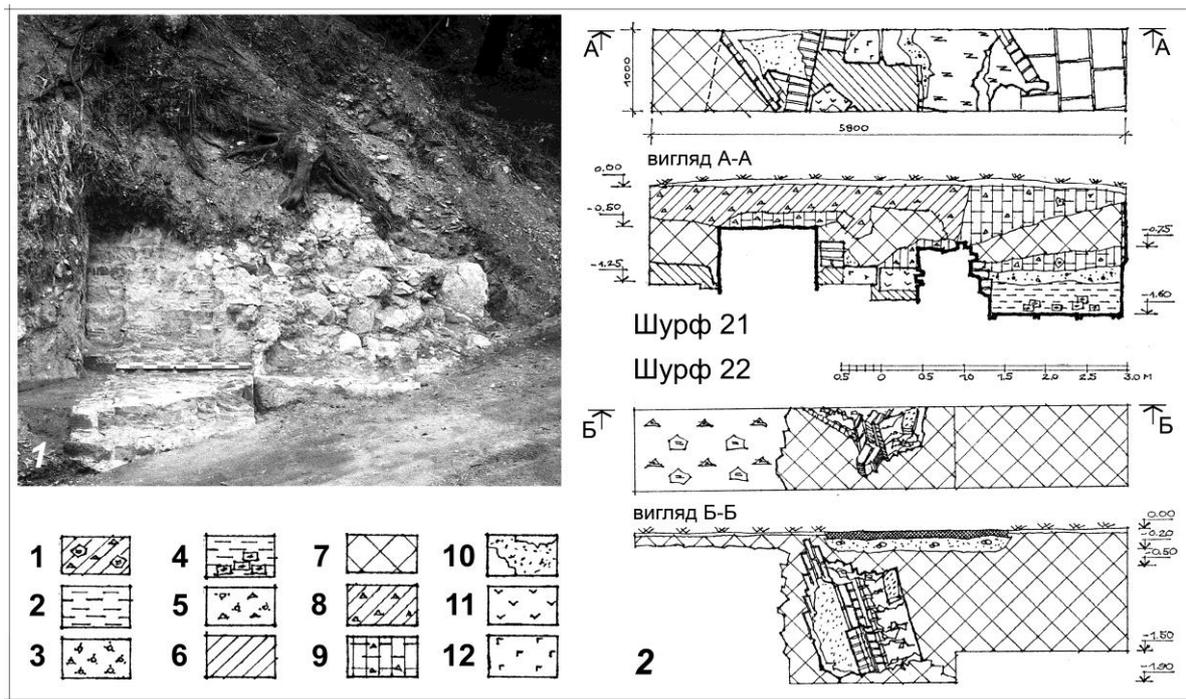
Рис. 4. Шурфи 19–22: 1 – стик мурів 12 і 1, вигляд із південного сходу; 2 – план і перетин шурфу 21; 3 – план і перетин шурфу 22. Умовні позначення: 1 – сірий ґрунт із деструкціями; 2 – насипна глина; 3 – вапняно-піщаний розчин; 4 – скупчення кахель; 5 – розчин зі щебенем; 6 – сірий суглинок; 7 – пласт румовища; 8 – шар деструкції; 9 – гумус із дрібним румовищем; 10 – тиньк; 11 – алебастр; 12 – туронська крейда

Fig. 4. Trenches 19–22: 1 – joints of walls 12 and 1, view from the southeast; 2 – plan and section of trench 21; 3 – plan and section of trench 22. Legend: 1 – gray soil with destructions; 2 – bulk clay; 3 – sand-lime mortar; 4 – concentration of tiles; 5 – mortar with rubble; 6 – gray clayish soil; 7 – stratum of ruins; 8 – layer of destruction; 9 – humus with small debris; 10 – plaster; 11 – alabaster; 12 – Turonian chalk

злегка нахиленому положенні, що пояснювалося руйнуванням вежі внаслідок раптового динамічного навантаження. Фрагмент згустку муру було інтерпретовано рештками внутрішньої стіни башти (рис. 2, 2; 4, 3).

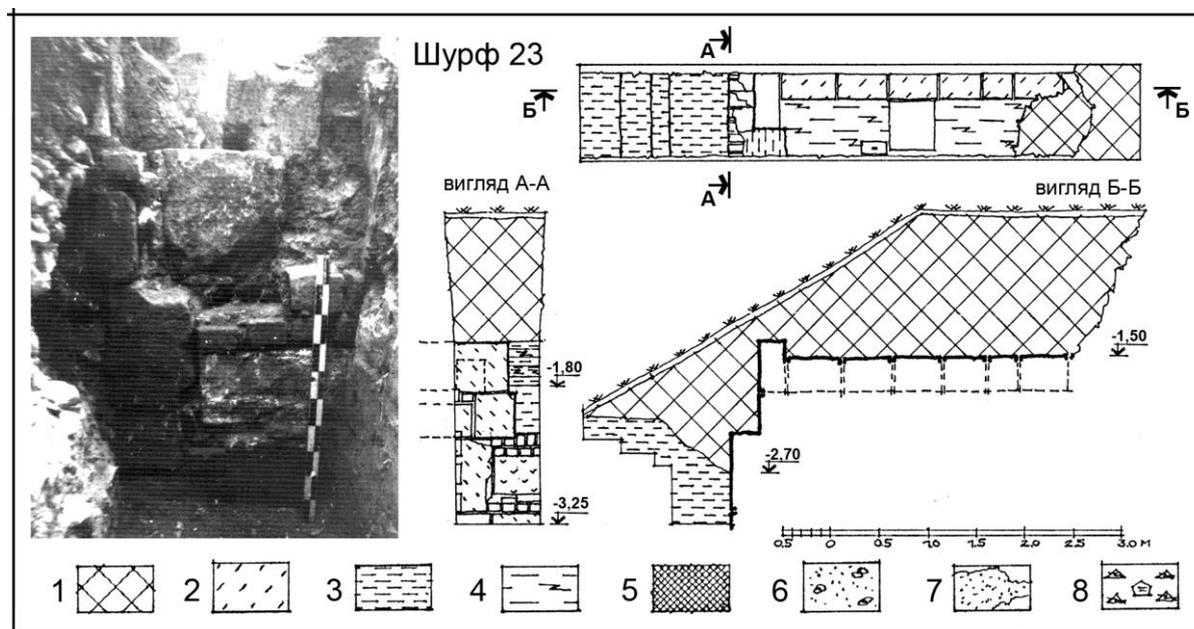
Рис. 5. Шурф 23: 1 – фрагмент північного лиця муру 14; 2 – графічна фіксація. Умовні позначення: 1 – будівельне румовище; 2 – тесаний вапняк; 3 – насипна глина; 4 – суміш глини з мергелем

Fig. 5. Trench 23: 1 – fragment of the northern face of the wall 14; 2 – graphical record. Legend: 1 – ruins of the building; 2 – hewn limestone; 3 – bulk clay; 4 – mixture of clay with marl

У східній частині шурфу 23 виявлено лице східного обводного муру 14, законсервоване глиною. Його формує мішане мурування верствами великих тесаних вапнякових та алебастрових блоків із поясками або локальними вкрапленнями готичної цегли-пальцівки, розмірами 27×12–12,5×8–8,5 см. Мур 14 споруджено на міцному розчині. У лівій, південній, частині до нього використані профільовані вапнякові блоки, можливо, повторного використання (рис. 5).

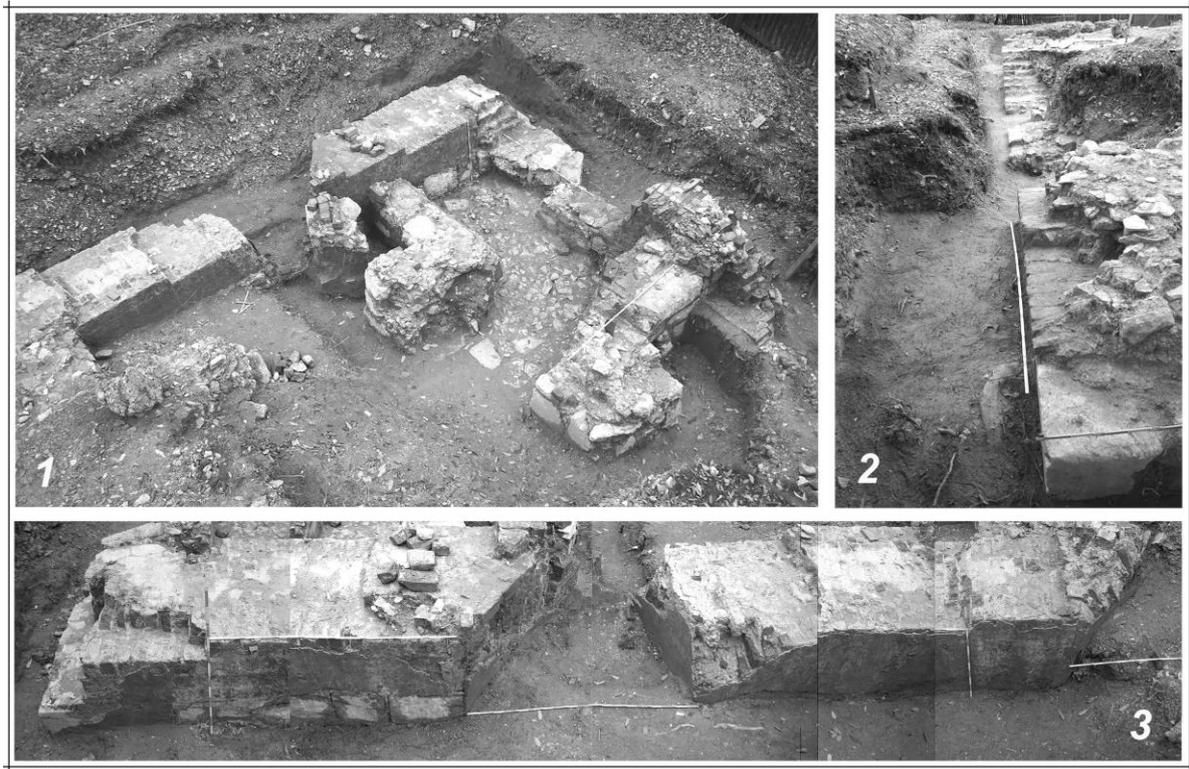
Рис. 6. Південно-західна частина мурів В'їзної башти на проміжній стадії розкриття: 1 – загальний вигляд із півночі, згори; 2 – південний обводний мур зі сходу; 3 – фрагмент південного мур ззовні, згори

Fig. 6. South-western part of the walls of the Entrance Tower on the intermediate stage of discovery: 1 – general view from the north, from above; 2 – southern surrounding wall from the east; 3 – fragment of the southern wall from outside, from above

були законсервовані зовні глиною, яка обмежувала до них доступ води. Навіть зона промерзання ґрунту, яка в наших широтах сягає до 90 см углиб, не спричинила значних ушкоджень мурів. У найвіддаленішому південно-східному наріжнику розкопу можна відзначити якість консерванту. Це – досить чиста охриста глина з незначними вкрапленнями каменю чи битої цегли. Розкриття мурованих субстанцій пам'ятки полягало у видаленні переважно пласту деструкцій, що сформувався над об'єктом під час свідомого розбирання його наземних руїн на межі XVIII–XIX ст. (рис. 6).

Південний і західний зовнішні мурі викладені з міцної брускової готичної цегли «на ребро» монолітними верствами. З рівня 1 м їх підстеляє мур із квадратів алебастру. Із зовні лице мурувань, охопно зі щокми бійниць, потиньковане. Подекуди на муруваннях простежується подвійний тиньк (рис. 6, 3). Південний мур башти зберігає чіткий прямиий тильний і чільний контури. Між зовнішніми наріжниками південного муру – 22,1 м. Ширина цегляного мурування – ~1,2 м, тобто в 4 цегли. У мурі зафіксовано 4 бійниці для ведення верхнього обстрілу гаківницями. На це вказує стрімкий нахил нижніх площин бійничних прорізів, а також вузькі бійничні отвори, частково збережені при тильному контурі стіни. Глина на дні розкопу консерваційна (рис. 6).

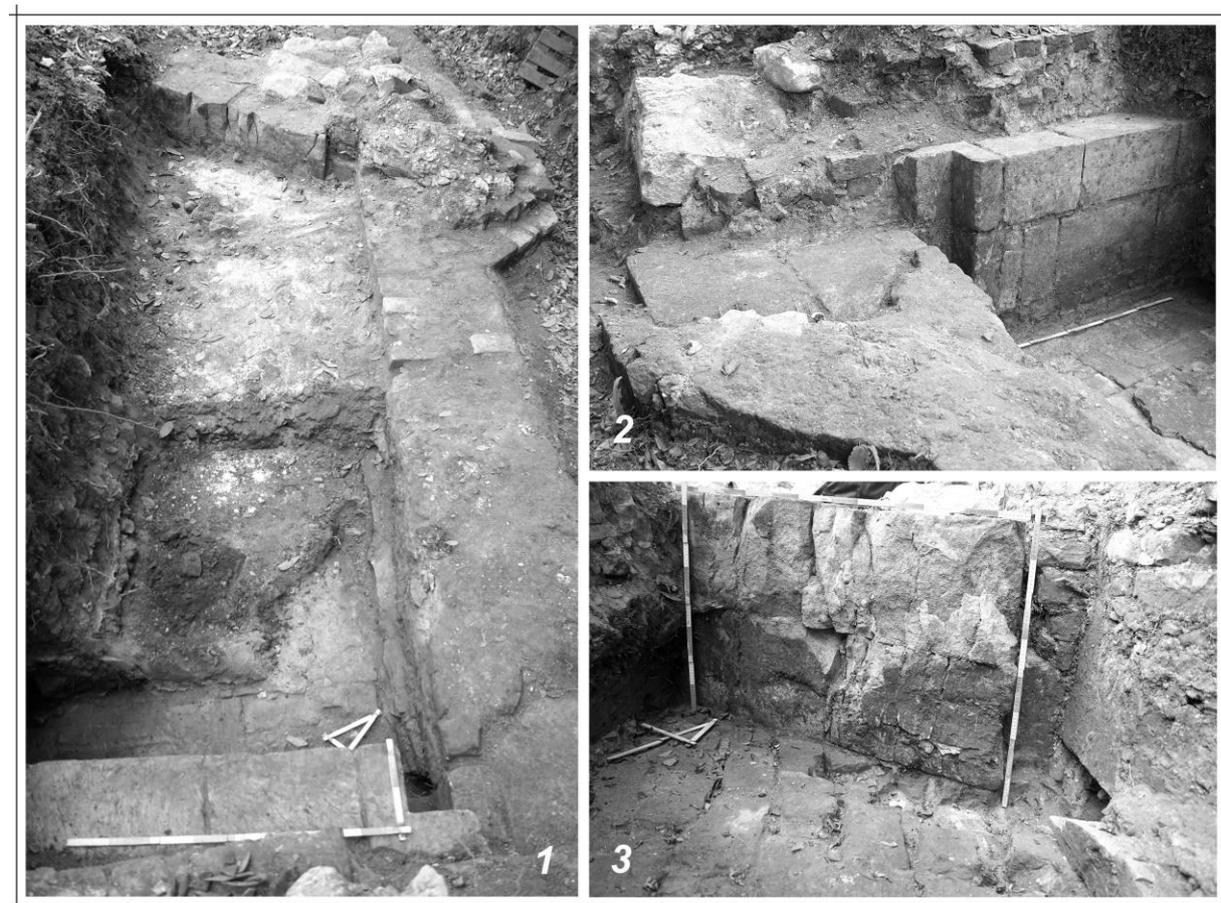
Рис. 7. Елементи В'їзної брами в час локалізації: 1 – вигляд із південного сходу; 2 – південний вузол брами, вигляд із півночі; 3 – фрагмент північного обрамлення, вигляд із південного сходу
Fig. 7. Elements of the Entrance Tower during localization: 1 – view from the south-east; 2 – southern node of the gate, view from the north; 3 – fragment of the northern framing, view from the south-east

Під час зачистки східного коротшого муру башти локалізовано один із найцікавіших об'єктів – в'їзд до неї. Його ширина – 3,5 м. З обох боків проріз в'їзду обрамляють уцілілі дві верстви мурувань із вапнякових квадратів (рис. 7, 2–3). Від одвірків самих воріт збереглися вертикальні гнізда (16×16 см), перед якими – масивні відбійники у вигляді серій чвертьколових вапнякових блоків з обох боків. В'їзд косий, у діагональному напрямку, на що вказує його північне обрамлення, яке збереглося гірше: лицеві поверхні квадратів порожевіли, потріскали і частково осипалися від дії на них високої температури внаслідок пожежі (рис. 7, 3). Долівка в'їзду заможена цеглою плазом. Проріз брами на певному будівельному етапі модернізації замку, найправдоподібніше 1658 р., було замуровано й замінено бійницею (рис. 7, 1).

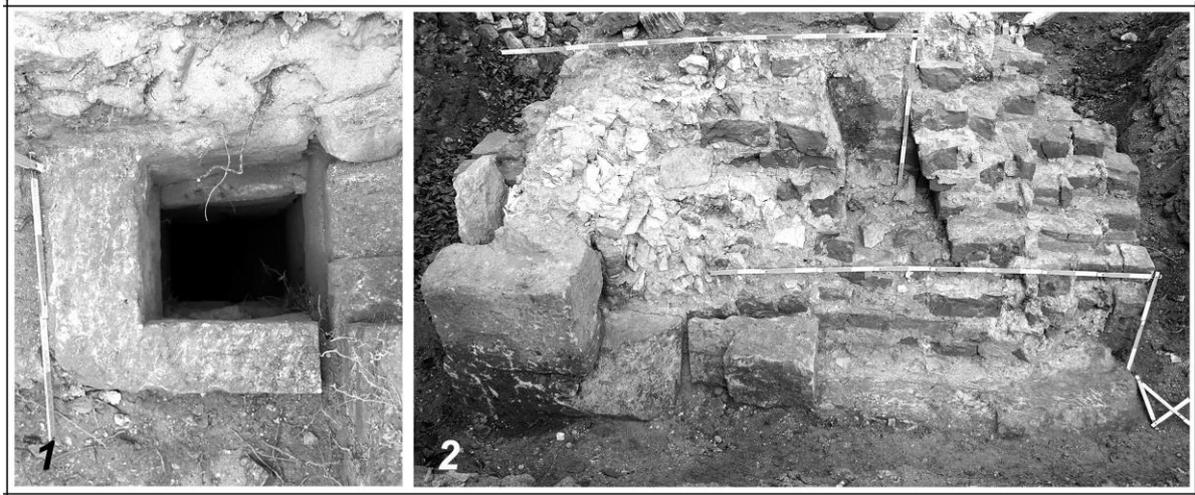
Рис. 8. Димові канали: 1 – до склепу 1, вигляд із північного сходу, згори; 2 – у західній щоці внутрішньої брами, вигляд із південного заходу

Fig. 8. Smoke channels: 1 – to the tomb 1, view from north-east, from above; 2 – in western gate-cheek, view from the south-west

На східному відрізку північного обводового муру башти локалізовано одну бійницю та східну щоку прорізу внутрішньої в'їзду до замку, який обрамлений квадратами вапняку. У внутрішньому ядрі цегляного мурування виявлено ще один, засмічений румовищем, продух до якогось невідомого підземного компартимента башти (рис. 8, 2). Такі значні продухи 20×20 см були необхідні не так для вентиляції, як для швидкого виведення диму під час стрільби з

гаківниць та іншого вогнепального озброєння захисників. Вони траплялися під час досліджень Шляхетської башти Старостинського замку 1997 р. [Лукомський 1997, рис. 6].

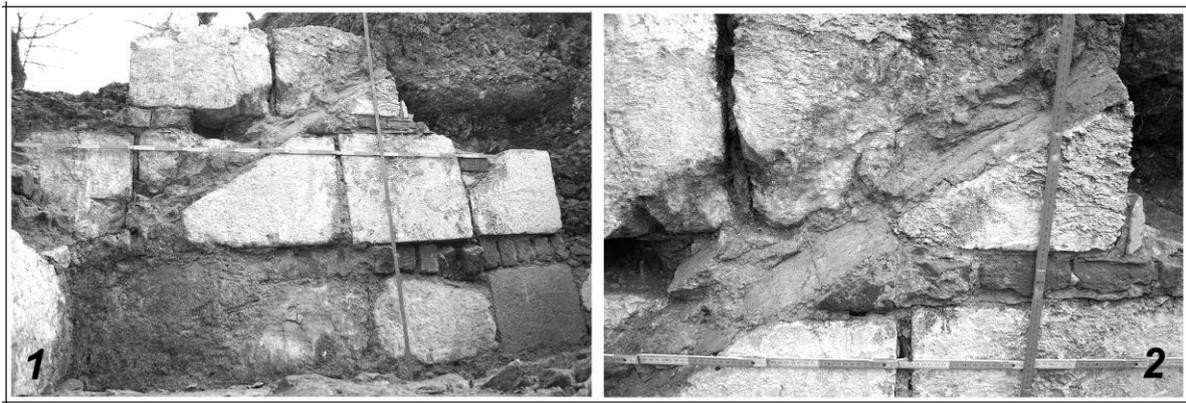
Рис. 9. Частина північного лица муру 15: 1 – система мурування; 2 – сліди біжучого склепіння
Fig. 9. Part of the north face of the wall 15: 1 – system of construction; 2 – traces of the vault

У внутрішній частині башти розкрито північне лице невідомого поздовжнього муру, паралельного південній стіні й віддаленого від її чільного контуру на 4 м. Цей поздовжній мур викладений поперемінно верствами алебастрових (зрідка вапнякових) квадратів та одинарних рядів готичної цегли – то плазом, то на ребро. На лиці муру протесана косо, під кутом 30°, штраба завширшки 15 см і завглибшки 10 см для формування тут п'яти біжучого склепіння, на що вказують відбитки канелюр цегли в застиглому, вцілілому у штрабі, розчині. Вбудоване біжуче склепіння вказує на існування під ним сходового маршу до нижче розташованих приміщень (рис. 9).

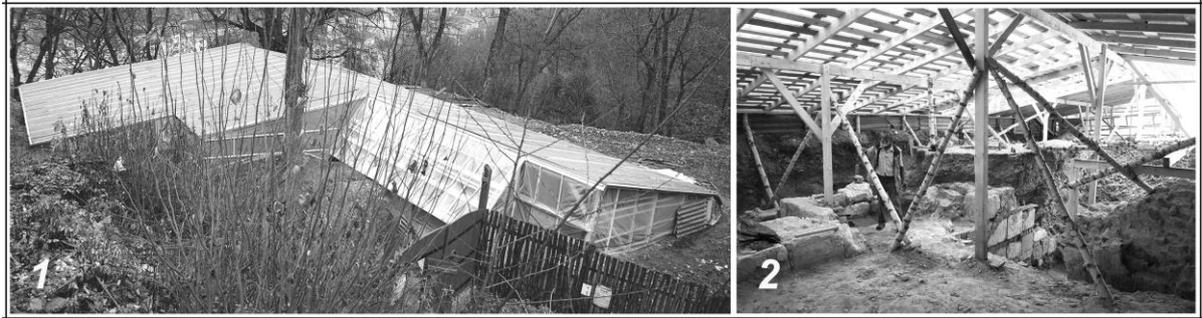
Рис. 10. Консерваційний павільйон: 1 – екстер'єр із заходу, згори; 2 – фрагмент інтер'єру з півночі
Fig. 10. Conservational pavilion: 1 – exterior from the west, from above; 2 – a fragment of the interior from the north

На кінцевому етапі розвідкових досліджень над розкритими субстанціями вежі за проектом Олега Лукомського спорудили консерваційний павільйон для захисту пам'ятки від вологи і морозу (виконавець – Дмитро Гринда). На зимовий період усі розкриті мурування були захищені від промерзання мінеральною ватою. Павільйон розрахований на перспективу подальшого стаціонарного архітектурно-археологічного вивчення внутрішньої частини вежі з метою консервації автентичних мурувань і пристосування їх для демонстрування та повторного використання у музейних цілях (рис. 10).

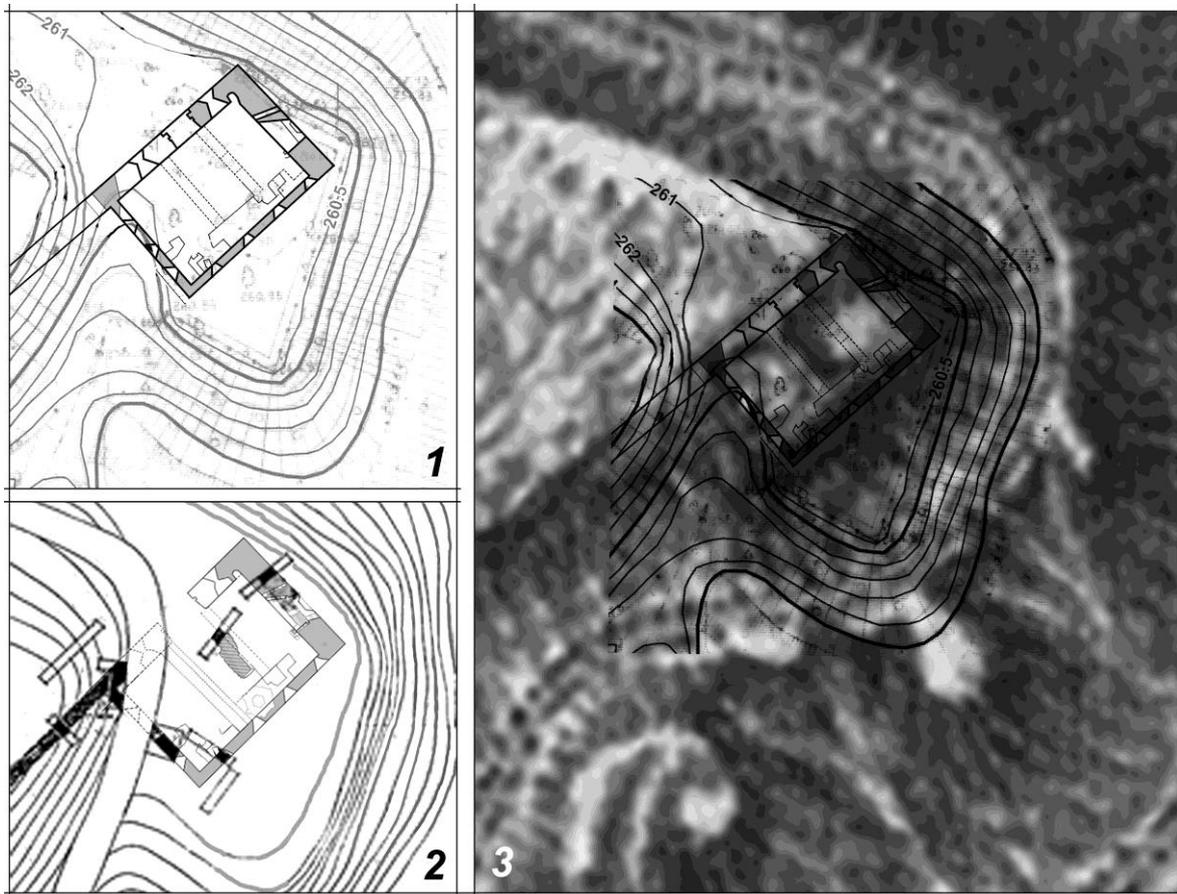
Рис. 11. План розкритих субстанцій В'їзної башти: 1 – на сучасній ситуації; 2 – на ситуації 1995 р.; 3 – накладений на мапу Маговича (перед 1795 р.) із гіпотетичною реконструкцією «мосту, мурованого на стовпах»

Fig. 11. Plan of discovered substances of the Entrance Tower: 1 – on the modern situation; 2 – on the situation of 1995; 3 – overlaid on the map of Magovych (before 1795) with the hypothetical reconstruction of the «bridge, built on pillars»

Накладаючи отриманий унаслідок обмірів план В'їзної башти на сучасну ситуацію й історичні мапи, проаналізуємо розкриту структуру пам'ятки для розробки програми її досліджень. На сучасному плані при південному, довшому, мурі башти з чотирма бійницями верхнього бою прилягає досить значна трикутна площа майданчика, яка одним кутом простягається на 10 м від південної стіни, що виглядає для фортифікації цілком нелогічно (рис. 11, 1, 2).

кінці наглухо впирається у штучно насипаний трикутник при башті. Припускаємо, що саме під цим трикутником, напроти одного з найбільших останців, законсервовано рештки першої брами із хвірткою до замку, описані в Інвентарі 1582 р. Тоді від неї до косоного в'їзду у східному мурі споруди впродовж ~40 м дорога на мурованих стовпах мала би стрімко підноситися й розвертатися на 135° у плані колом до виявленого в башті в'їзду (рис. 11, 3).

виявляється завдовжки ~28 м, тоді як обміряна в натурі довжина становить 22,1 м. Отож пропорція плану споруди і її розміри, представлені у джерелі, суттєво коректуються (рис. 11, 3).

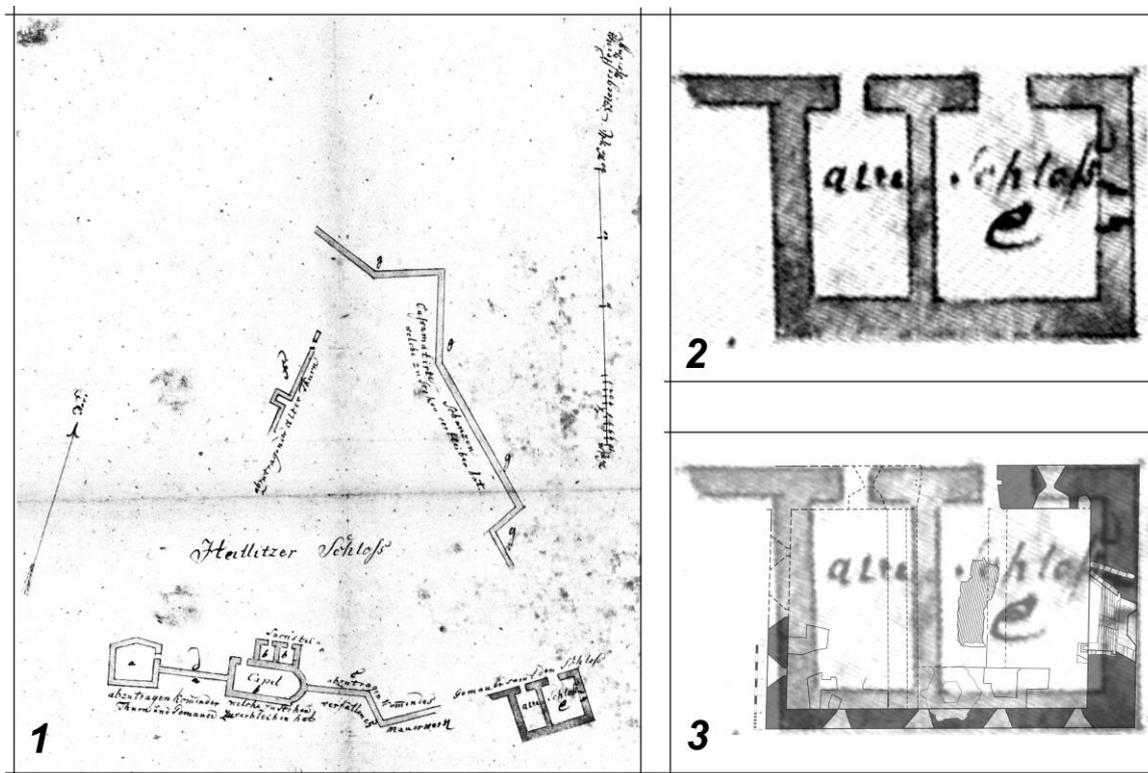
Рис. 12. План Галицького замку А. Геєгерштайна з Національного архіву у Кракові: 1 – цілісний документ; 2 – збільшений план В'їзної башти; 3 – те ж саме з накладанням сучасних обмірів об'єкта
Fig. 12. Plan of Halych castle made by A. Heegerstein from the National Archives in Kraków: 1 – complete document; 2 – magnified plan of the Entrance Tower; 3 – the same with overlaid recent measurements of the object

На плані Галицького замку з Національного архіву у Кракові, за підписом інженера Антонія де Геєгерштайна [Нагірний, 2016, кольор. вкладка; Archiwum Państwowe w Krakowie], башта, на відміну від інших мурованих руїн замку, залита червоним кольором із досить чіткими контурами та двома підписами біля її зображення: «муровані стіни замку» та «старий замок». План її не пов'язаний з іншими оборонними стінами, але встановлений на наріжнику замку й досить правильно зорієнтований. Пропорція загального прямокутника споруди інша – $L/B=1,3$. Тому порівняно з теперішніми точнішими обмірами прямокутник башти коротший на кілька метрів (рис. 12, 3). Башта виразно дводільна. Внутрішня переділка зображена тоншою за зовнішні мури. У споруді показано три дверні прорізи: два різновеликі – у північній стіні, а більший – у східній – замуrowаний. Це – колишній проріз зовнішньої брами. Його зображено з одним внутрішнім уступом симетрично. Виконавці креслення знехтували тим, що первісний проріз був косим, або не знали цього (рис. 12, 2).

мурів Губернаторської башти на його прорисі розбігається з натурними сучасними обмірами всього до ~1 м. Набагато ближче до історичної правди зображені завужені прорізи В'їзної косої брами, хвіртки, неподалік неї, у східній стіні, а також чітко «сідає» північна щока внутрішньої брами. Натомість бійниці партерного ярусу зображені не всі, а лише дві в західній торцевій стіні, й ті розташовані ширше одна від одної за дійсний стан. Можливо, на час фіксації чотири бійниці південної стіни та північно-східна бійниця були вже засипані або ними знехтував автор прорису, що мало ймовірно. У північному мурі до меншого компартимента башти провадить окремий дверний проріз, аналогічно, як і на попередньому плані із Кракова (рис. 12, 2; 13, 2).

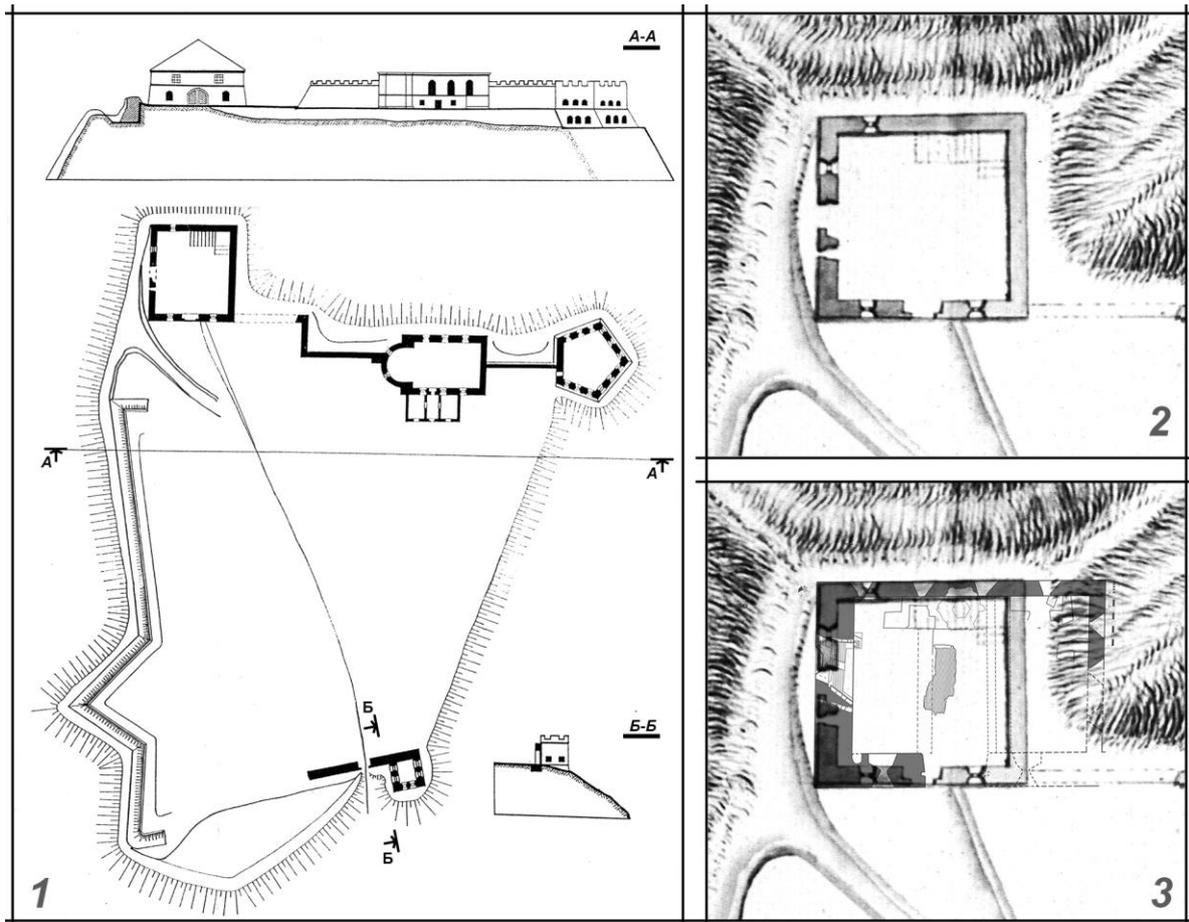
Рис. 14. Аналіз другої мапи авторства А. Геєгерштайна 1795 р.: 1 – прорис зафіксованого плану та перетинів замку; 2 – фрагмент із планом В'їзної башти; 3 – накладання реального плану на картографічне джерело

Fig. 14. Analysis of the second map made by A. Heegerstein from 1795: 1 – drawing of the recorded plan and section of the castle; 2 – fragment with the plan of the Entrance Tower; 3 – the overlay of the real plan on the cartographical source

1. Нереально зображено Шляхетську башту: на плані у вигляді правильного п'ятикутника (пентагону) з бутафорними бійницями; на перетині – з неіснуючими бійницями нижнього ярусу і бланками/мерлонами в завершенні. Реальні ж руїни Шляхетської башти – виразно неправильний п'ятикутник у плані і триярусна споруда (рис. 13; 14).

Поряд із зовнішньою брамою існує прохід-хвіртка, щоправда пряма й вузка, а не ледь скошена та ширша, як насправді. Внутрішні сходи у приміщенні показані у правильному місці, хоча й без урахування товщини подвійного південного муру (рис. 14, 2–3). Не викликає сумніву існування другого поверху і високого даху над ним, що засвідчують історичні описи споруди. Яким би не був умовним північний фасад, але передає вигляд башти з елементами романтичності й суб'єктивних (проєктованих?) додатків автора (рис. 14, 1).

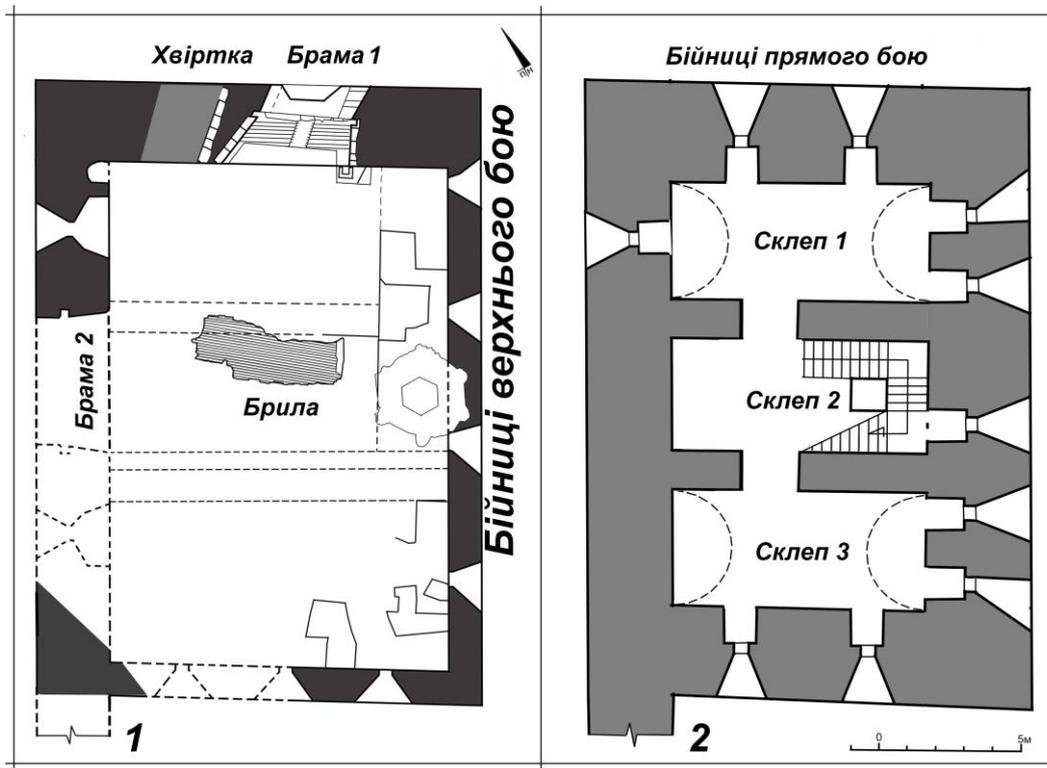
Рис. 15. Схематичні плани В'їзної башти: 1 – на рівні партеру; 2 – на рівні – 1-го ярусу (гіпотеза)
 Fig. 15. Schematic plan of the Entrance Tower: 1 – on the level of parterre; 2 – on the level of – first tier (hypothesis)

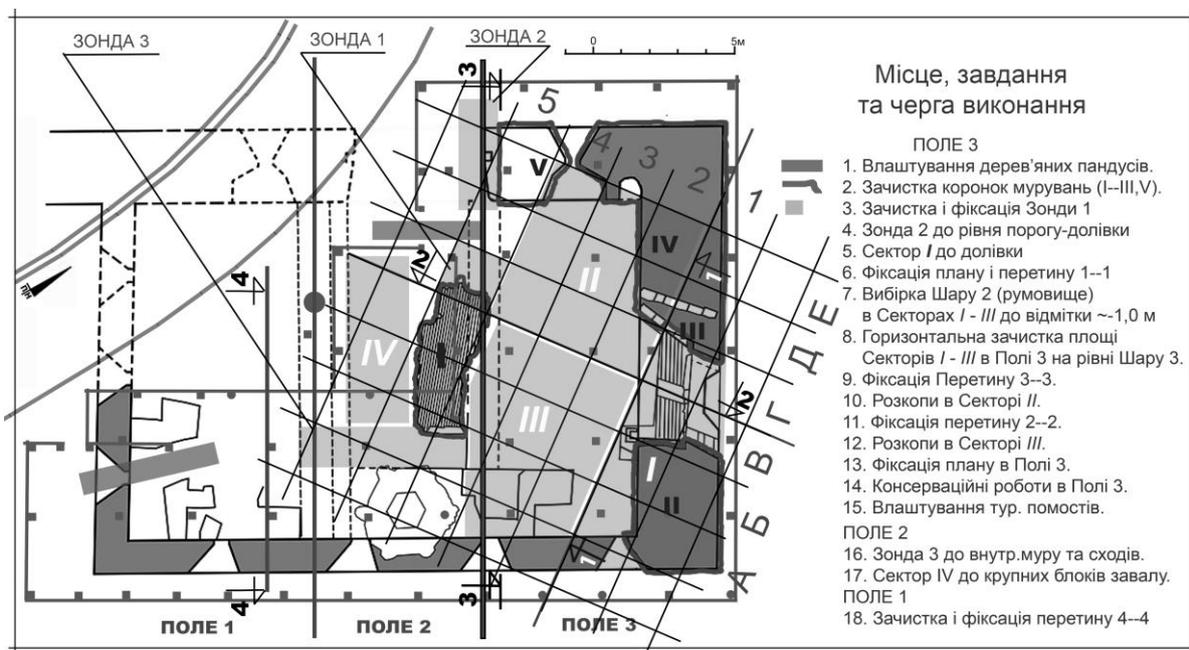
Рис. 16. Програма другого сезону архітектурно-археологічних досліджень
 Fig. 16. Program of the second season of architectural archaeological research

- 1) зачистці, фіксації та дослідженні профільованого згустку стіни, виявленого всередині плану, з'ясуванні його походження;
- 2) виконанні трьох розвідувальних зондів і повного розкриття партерного ярусу башти, крім площі пам'ятки, перекритої дорогою;
- 3) детальнішому неінвазійному обстеженні першого відомого склепу башти (рис. 16).

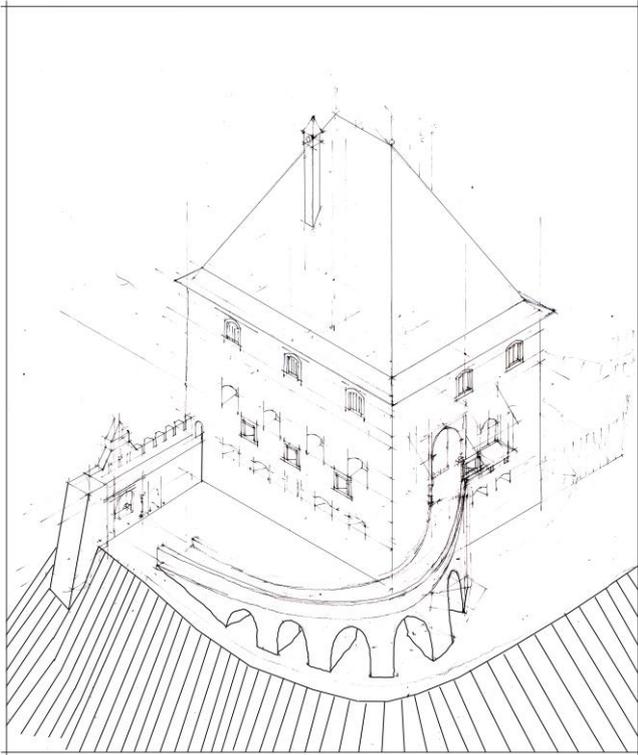
Рис. 17. Гіпотетична реконструкція В'їзного вузла Старостинського замку у другій половині XVI ст.
Fig. 17. Hypothetical reconstruction of the Entrance hub of Starostynskyi castle in the second half of the XVI century

Згідно з описами елементів «Старої брами» до замку, зроблено попередню спробу гіпотетичної реконструкції В'їзної башти, яку треба розглядати в сукупності із загальною програмою археологічних досліджень Галицького замку XIV–XVIII ст. (рис. 17).
