ДАВНЬОГАЛИЦЬКА ЦЕРКВА СВЯТОГО ПАНТЕЛЕЙМОНА У СВІТЛІ АРХІТЕКТУРНО-АРХЕОЛОГІЧНИХ ДОСЛІДЖЕНЬ

Юрій ЛУКОМСЬКИЙ

Ключові слова: Давній Галич, церква Святого Пантелеймона, архітектурно-археологічні дослідження, фундаменти, планувальна структура, метрологія.

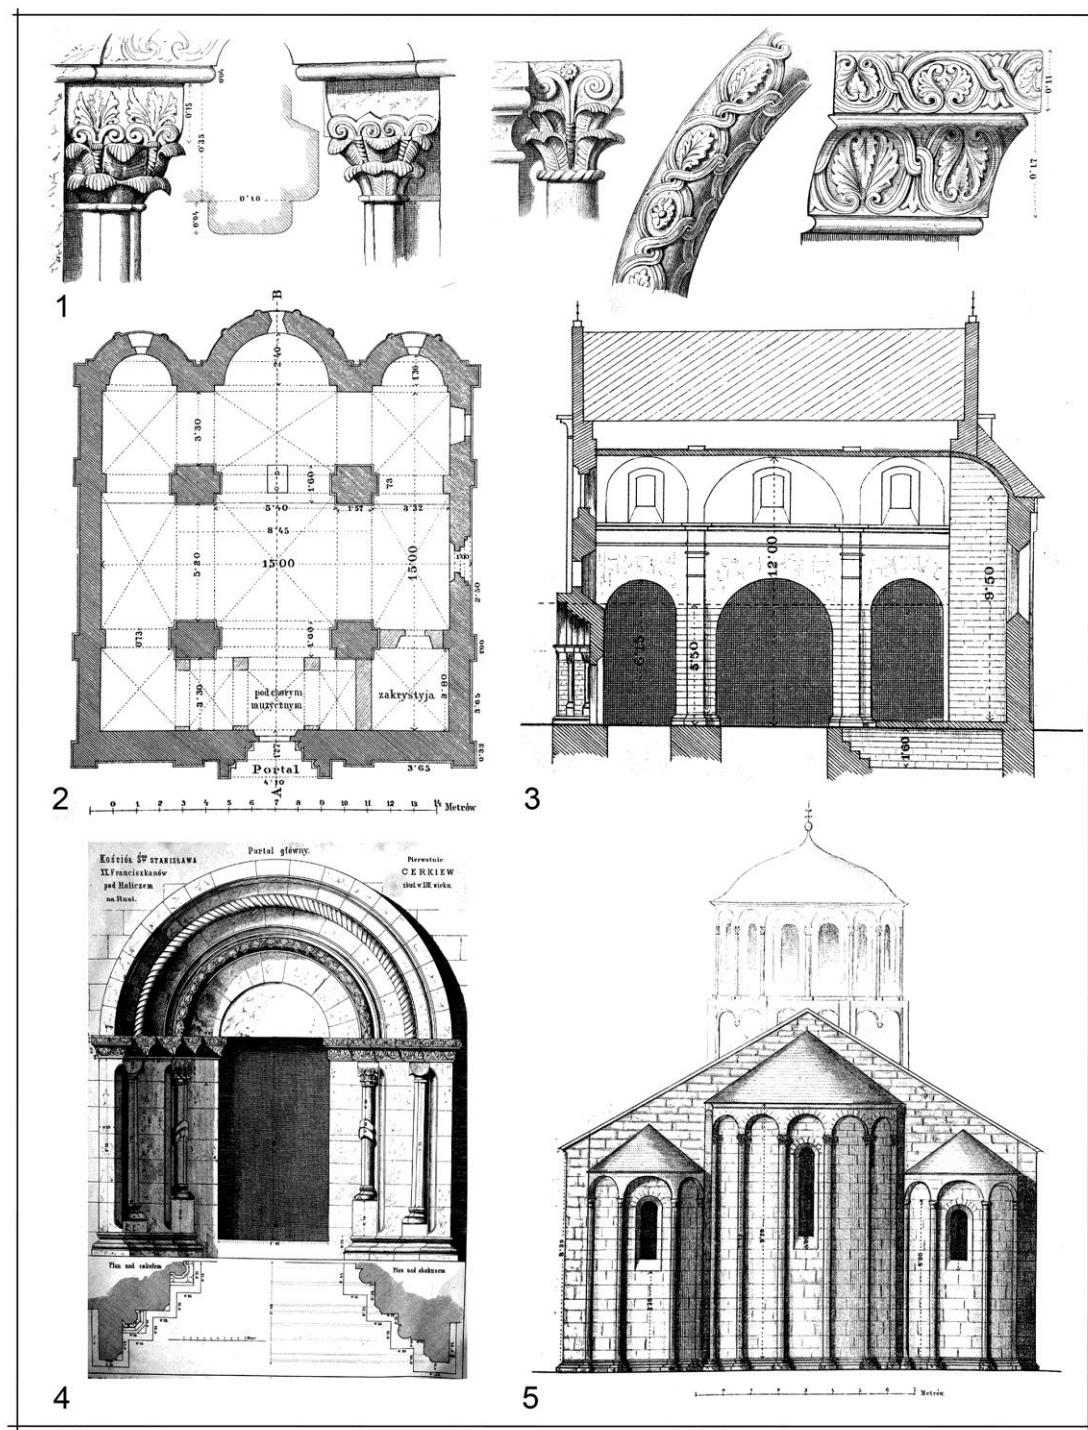
Рис. 1. Фіксація пам'ятки за В. Лущкевичем: 1 – елементи декору; 2 – обмірний план; 3 – повздовжній перетин; 4 – головний портал; 5 – гіпотетична реконструкція

Fig. 1. Fixation of the monument by V. Luschkevych: 1 – elements of the decoration; 2 – measuring plan; 3 – longitudinal section; 4 – main portal; 5 – hypothetic reconstruction

[Łuszczkiewicz, 1879, s. 12–20] (рис. 1). Відсутність нартексу вчений вважає, за Зальценбергом [Salcenberg, 1854, s. 342], ознакою монастирських церков, притаманною для пізніших епох візантійського будівництва [Łuszczkiewicz, 1879, s. 14].

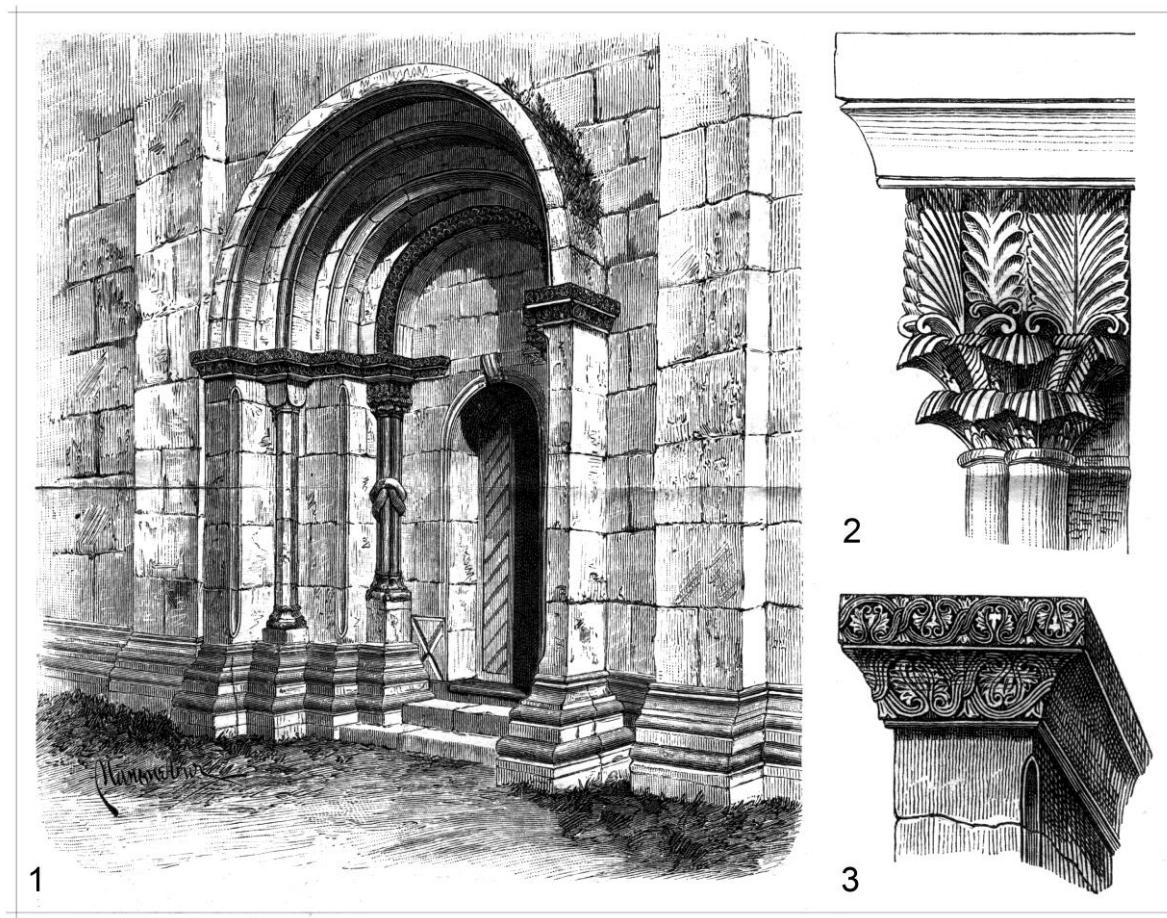
Рис. 2. Ілюстрації за І. Шараневичем: 1 – головний портал; 2 – капітель порталу; 3 – фрагмент гейзону
Fig. 2. Illustrations by I. Szaraniewicz: 1 – main portal; 2 – the capital of the portal; 3 – a fragment of geyzon

присвяченої св. Станіславу, церкву могли переосвятити на костел після монгольського вторгнення 1241 р., коли в часи короля Данила Романовича до неї міг бути доданий пишно розвинутий перспективний портал [Szaraniewicz, 1888, s. 99–100] (рис. 2).

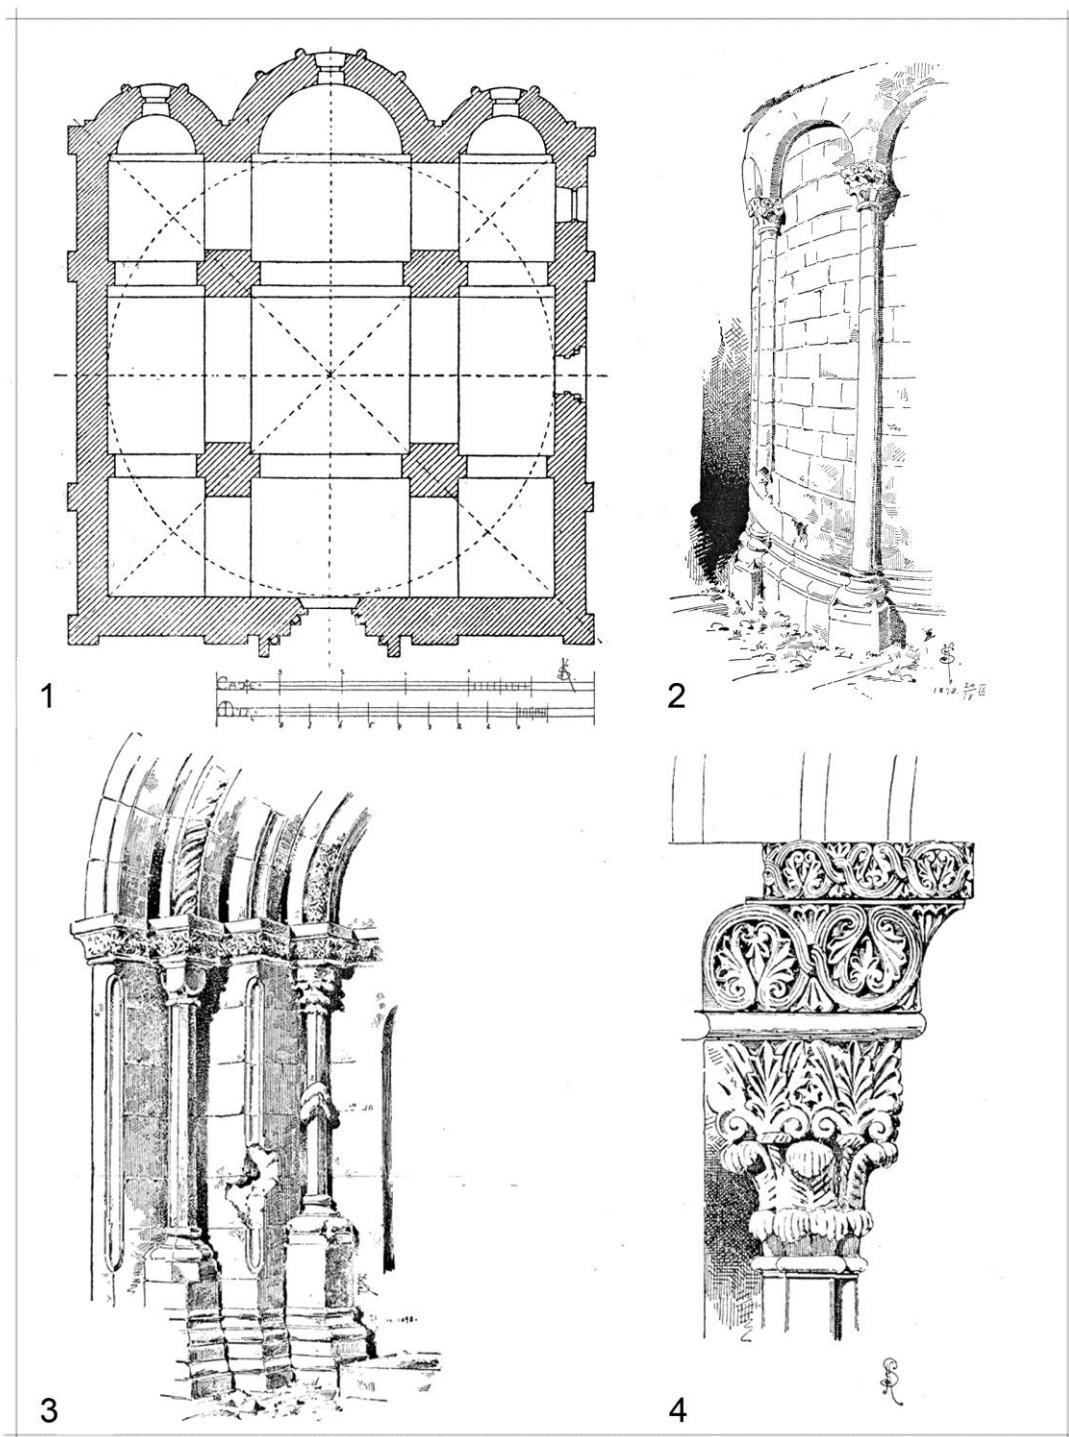
Рис. 3. Фіксація пам'ятки за К. Скуревичем: 1 – план; 2 – фрагмент апсиди; 3 – фрагмент порталу; 4 – капітель із гейзоном

Fig. 3. Fixation of the monument by K. Skórewicz: 1 – plan; 2 – a fragment of the apse; 3 – a fragment of the portal; 4 – capital with geyzon

Новий обмір плану й замальовки архітектурних деталей здійснив на початку ХХ ст. Казимир Скуревич. На його плані, як і в попередньому, теж бачимо невідповідність внутрішніх і зовнішніх пілястр на бічних стінах пам'ятки. Тут не показано перекриттів, натомість дослідник підкреслює центральність побудови плану споруди вписаним колом і діагональними лініями, які перебігають через центри підбаневих опор. Внутрішні пілястри західного фасаду на плані значно ширші від інших (рис. 3, 1) [Скуревичъ, 1906, с. 14–15, рис. 21, 22].

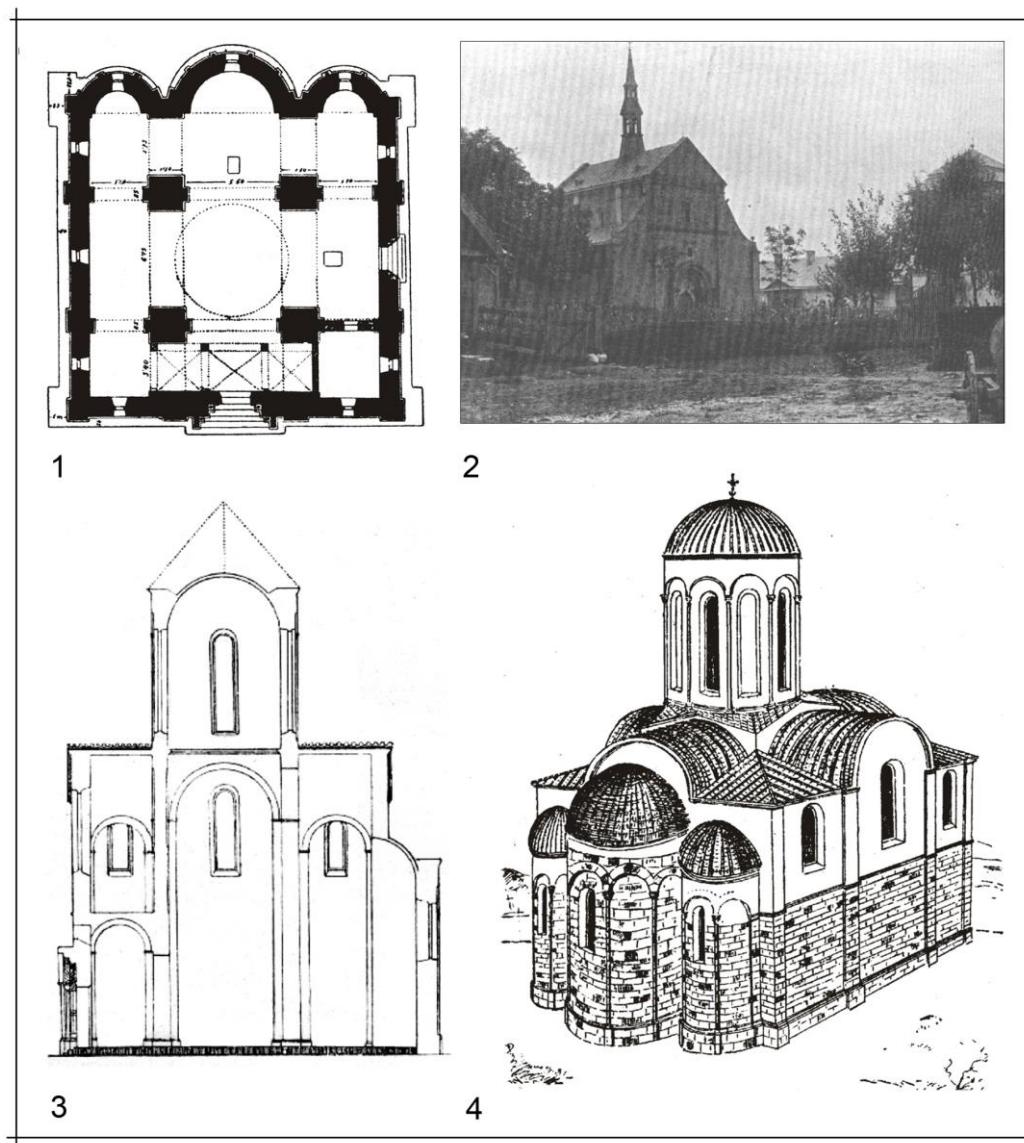
Рис. 4. Публікація пам'ятки за Й. Пеленським: 1 – обмірний план; 2 – фото пам'ятки 1911 р.; 3 – перетин з елементами реконструкції; 4 – об'ємно-просторова реконструкція
Fig. 4. Publication of the monument by Y. Pelenskyi: 1 – measuring plan; 2 – photo of the monument, 1911 p.; 3 – section with elements of reconstruction; 4 – volume-spatial reconstruction

Йосипу Пеленському належать новий обмірний план, гіпотетичний конструктивний розріз та об'ємно-просторова реконструкція пам'ятки. окремі деталі, як-от пілястри при основі апсид, учений фіксує правильніше, ніж попередники й наступники². Пілястри бічних стін на його обмірному плані практично відповідають зовнішнім лопаткам храму (пор.: рис. 2, 2, 3, 1, 4, 1). Попри незнання справжньої конфігурації внутрішніх стовпів і пілястрів обмірне креслення плану пам'ятки за Й. Пеленським залишається дотепер актуальним [Іоаннісян, 1988, с. 54]. Дуже важливо, що на ньому, зокрема, зафікована конфігурація зовнішнього контуру фундаментних мурів із наріжними виступами підмурків, які науковець виявив унаслідок проведення археологічних зондажів (рис. 4, 1) [Pełeński, 1914, s. 30, fig. 5].

Водночас на плані Й. Пеленського зауважуємо й деякі гіпотетично реконструйовані елементи. До них треба віднести зображення значно більшої кількості вузьких віконних прорізів майже в кожному пряслі стін, а також внутрішній контур тамбуру центральної бані, нанесений пунктиром (рис. 4, 1).

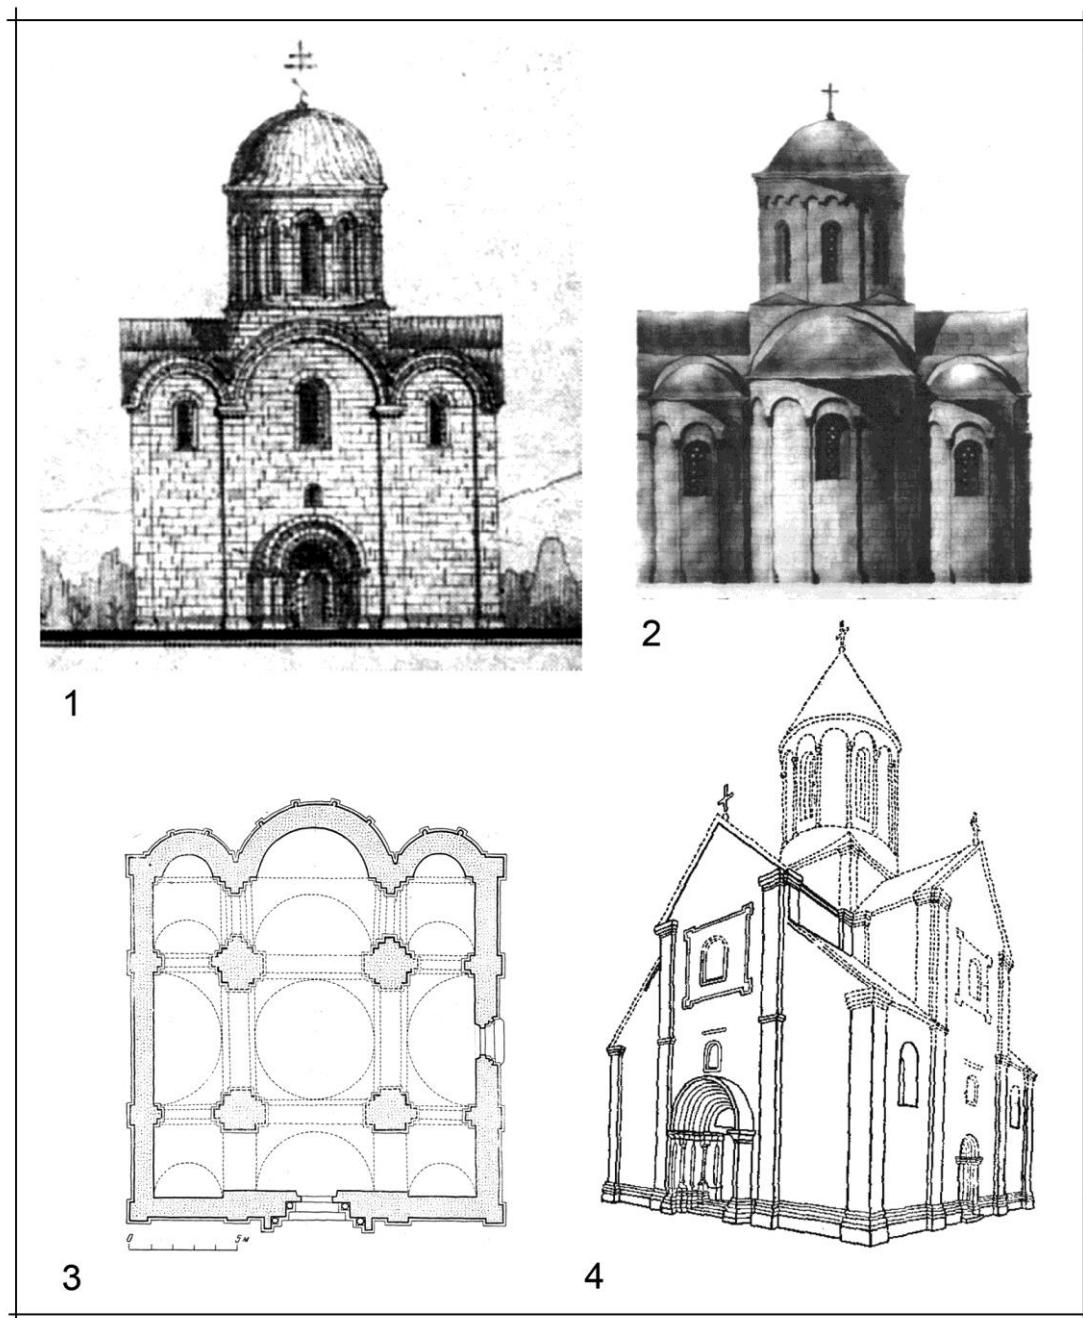
Рис. 5. Фіксація та реконструкції останньої чверті ХХ ст.: 1 – елементи декору; 2 – обмірний план; 3 – повздовжній перетин; 4 – головний портал; 5 – гіпотетична реконструкція І. Могитича

Fig. 5. Fixation and reconstruction of the last quarter of the XX century: 1 – element of decoration; 2 – measuring plan; 3 – longitudinal section; 4 – main portal; 5 – hypothetic reconstruction by I. Mohytych

² Їх бічні сторони спрямовані до центрів апсид, а не паралельно до поперечної осі споруди, що не відповідає дійсності. Цю ж помилку частково повторює наступний обмірний план 70-х років (рис. 5, 3).

Відомий доктор архітектури, професор Юрій Асеєв 1989 р. публікує версію реконструкції церкви Святого Пантелеймона в Галичі, яка багато в чому подібна до концепції об'ємно-просторового вирішення пам'ятки, которую представив трохи раніше архітектор з Івано-Франківська Дмитро Сосновий [Асеев, 1989, с. 22]. Обидві підпорядковані вигляду краще вцілілих пам'яток Володимиро-Суздальської землі, збудовані там за князя Юрія Довгорукого (рис. 5, 1–3).

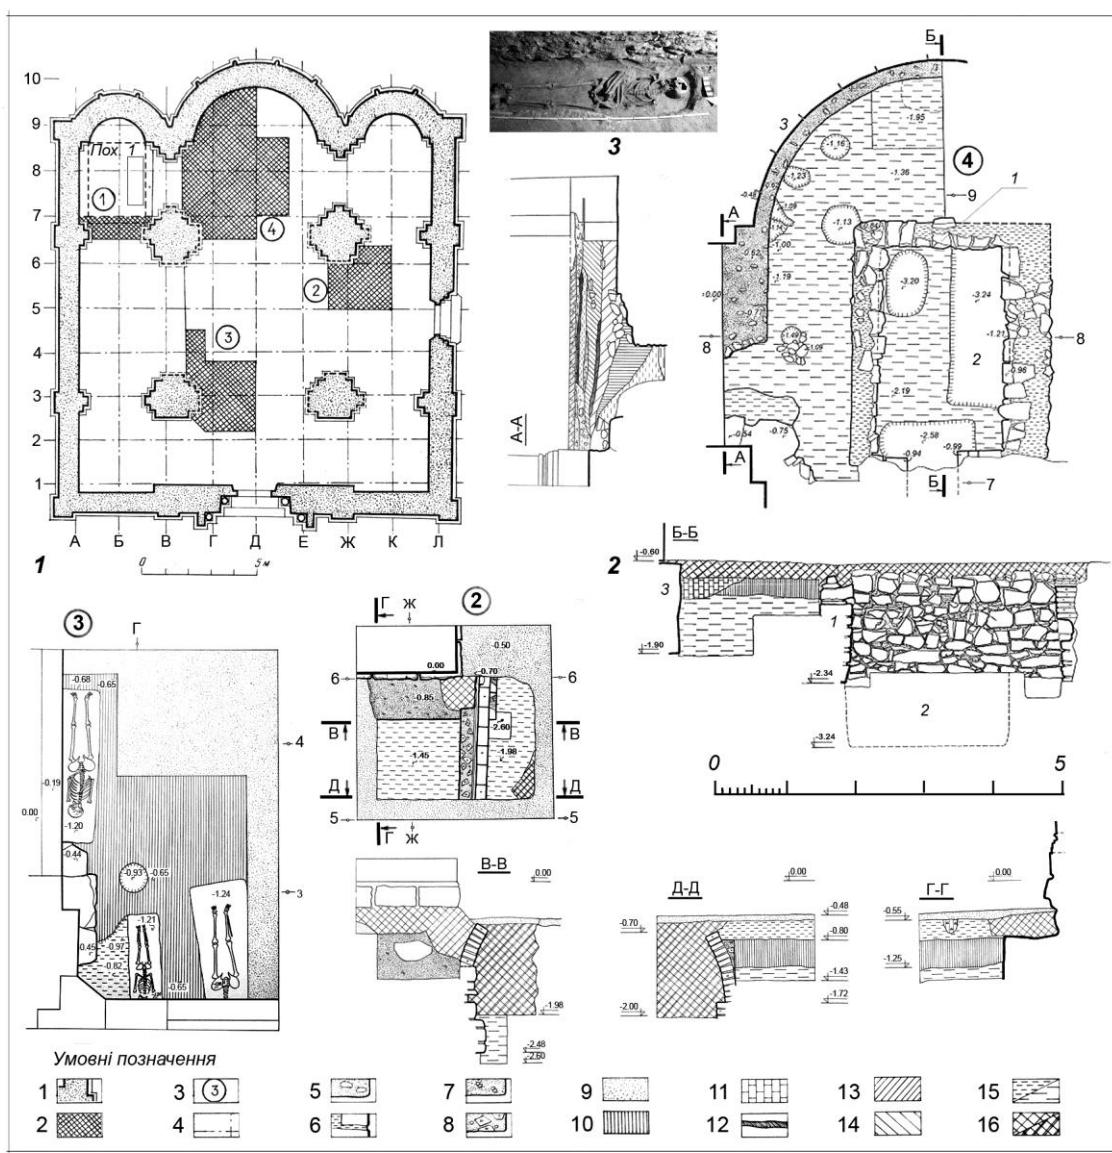
Рис. 6. Фіксація архітектурно-археологічних досліджень 1989 р.: 1 – план розкриттів; 2 – плани та перетини шурфів 2–4; 3 – поховання 1. Умовні позначення: 1 – наземні стіни в перетині; 2 – площини шурфів; 3 – нумерація шурфів; 4 – сітка квадратів; 5 – фундаменти храму у плані; 6 – стіни центральної крипти; 7 – вапняно-піщаний розчин; 8 – вапняно-піщаний розчин з уламками цегли; 9 – піщаний підсип; 10 – гумус; 11 – суміш гумусу і глини; 12 – прошарок вунілля; 13 – будівельне сміття 1; 14 – будівельне сміття 2; 15 – насипна й материкова глина; 16 – засипки XVII–XIX ст.

Fig. 6. Fixation of architectural and archaeological research conducted in 1989: 1 – plan of excavations; 2 – plans and sections of survey trenches 2–4; 3 – burial 1. Legend: 1 – section of ground walls; 2 – an area of survey trenches; 3 – numeration of survey trenches; 4 – square grid; 5 – foundations of the temple in the plan; 6 – walls of the central crypt; 7 – limestone-sand mortar; 8 – limestone-sand mortar with fragments of bricks; 9 – sand stabilization; 10 – humus; 11 – a mixture of humus and clay; 12 – a horizon of charcoal; 13 – construction debris 1; 14 – construction debris 2; 15 – embankment and bedrock clay; 16 – embankment of XVII–XIX centuries

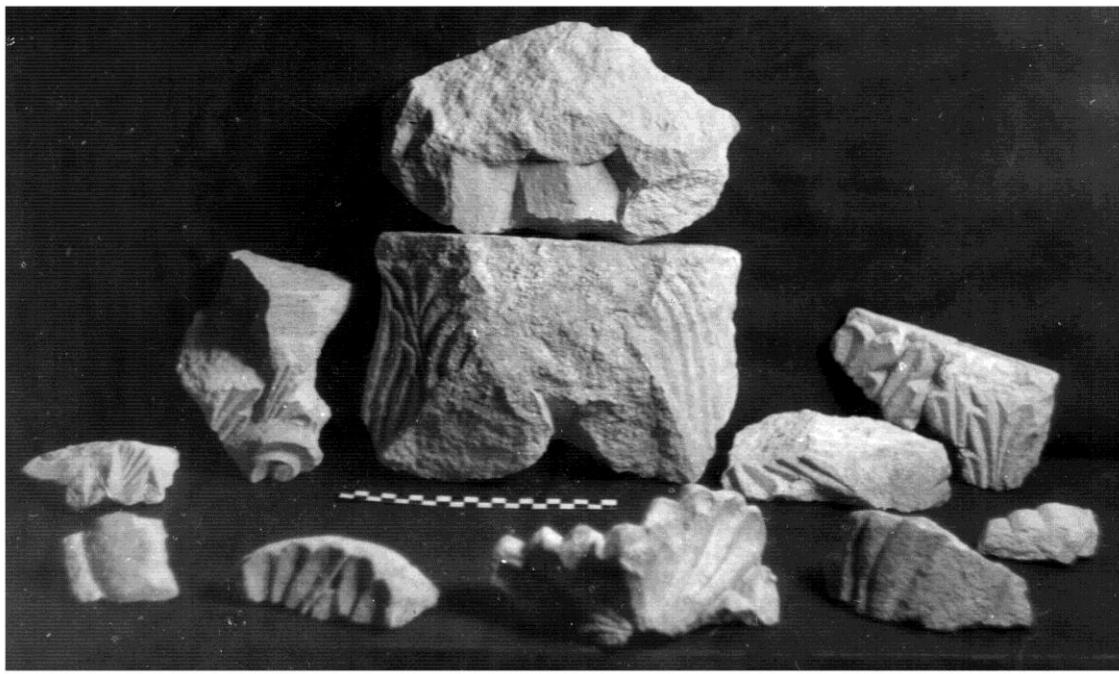
Рис. 7. Уламки архітектурного декору храму, виявлені в муруваннях центральної крипти
Fig. 7. Fragments of architectural decoration of the temple, discovered in the walls of the central crypt

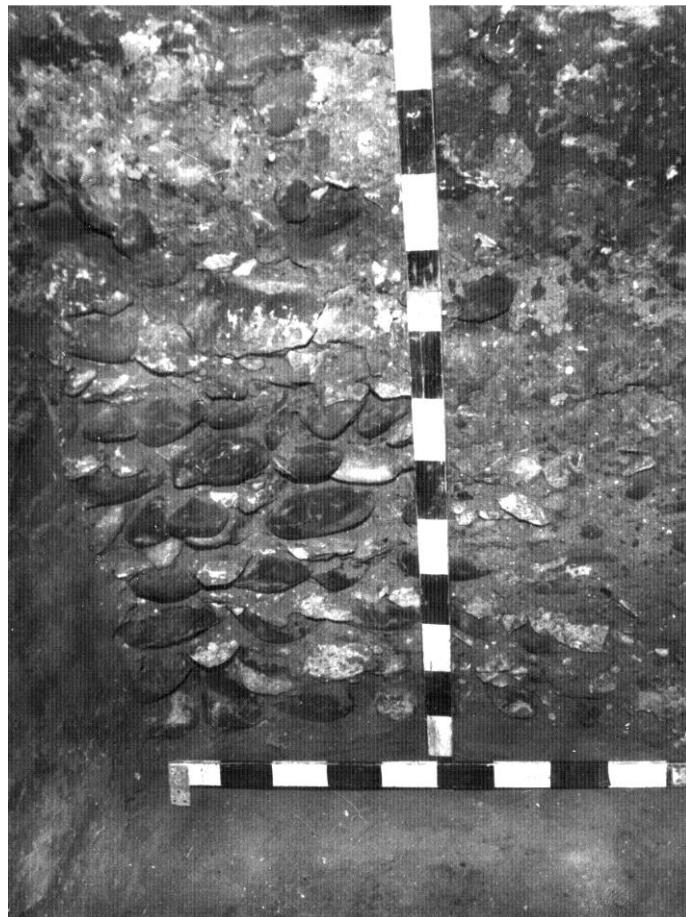
Рис. 8. Фрагмент внутрішнього лиця фундаменту центральної апсиди

Fig. 8. Fragment of internal face of foundation of central apse

У верхній частині конструкції фундаменту мурування менш регулярне. Верстви читаються за нюансними відтінками розчину та мають товщину 10–12 см. Річковий камінь стає дрібнішим – в середньому 5–12 см у промірі, натомість зростає кількість домішок уламків вапняку. Завершальний пласт підмурку завтовшки 30 см демонструє світло-сірий розчин холоднішого відтінку з менш регулярною, а можливо, й безладною забуткою битого вапняку та річкового каменю (рис. 8).

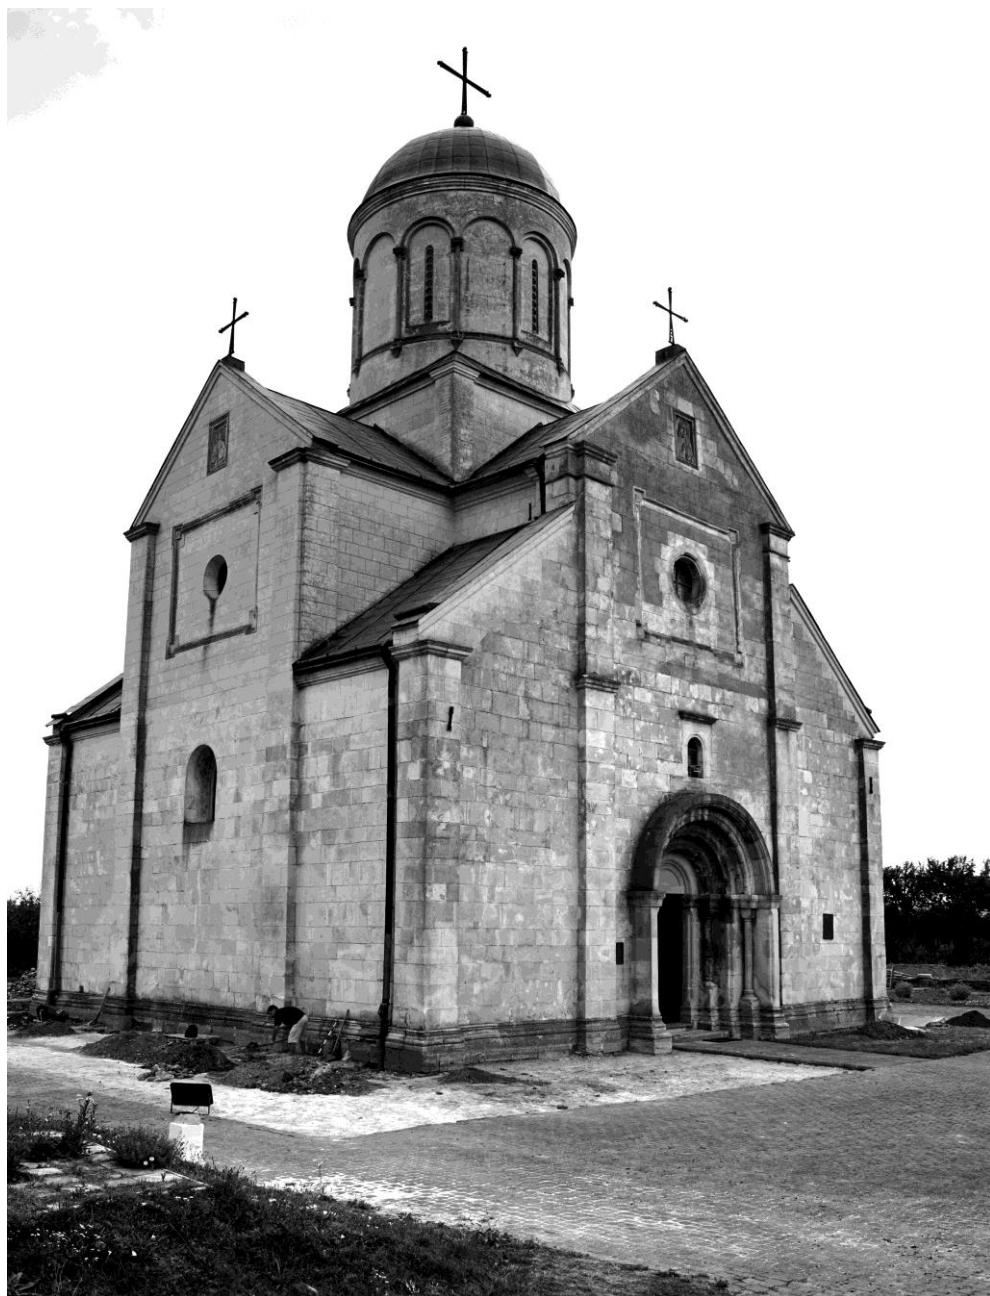
Рис. 9. Загальний вигляд храму Святого Пантелеймона з північного заходу в час досліджень 2019 р.
Fig. 9. General view of the Church of St. Pantaleon from the northwest during excavations conducted in 2019

Результати 2019 р. Нові архітектурно-археологічні дослідження при фундаментах давньогалицької церкви Святого Пантелеймона провів 2019 р. Археологічний загін Національного заповідника «Давній Галич»⁵. Вони були пов’язані з ремонтними роботами, спричиненими нездовільним технічним станом переважно нижньої частини пам’ятки у зв’язку з перезволоженням стін, що пояснюється непомірно високим рівнем зовнішньої відмостки порівняно з реставраційною відміткою підлоги в інтер’єрі споруди. Розбирання, заміна й пониження рівня відмостки навколо пам’ятки надали рідкісну можливість простежити фундаменти споруди ззовні (рис. 9).

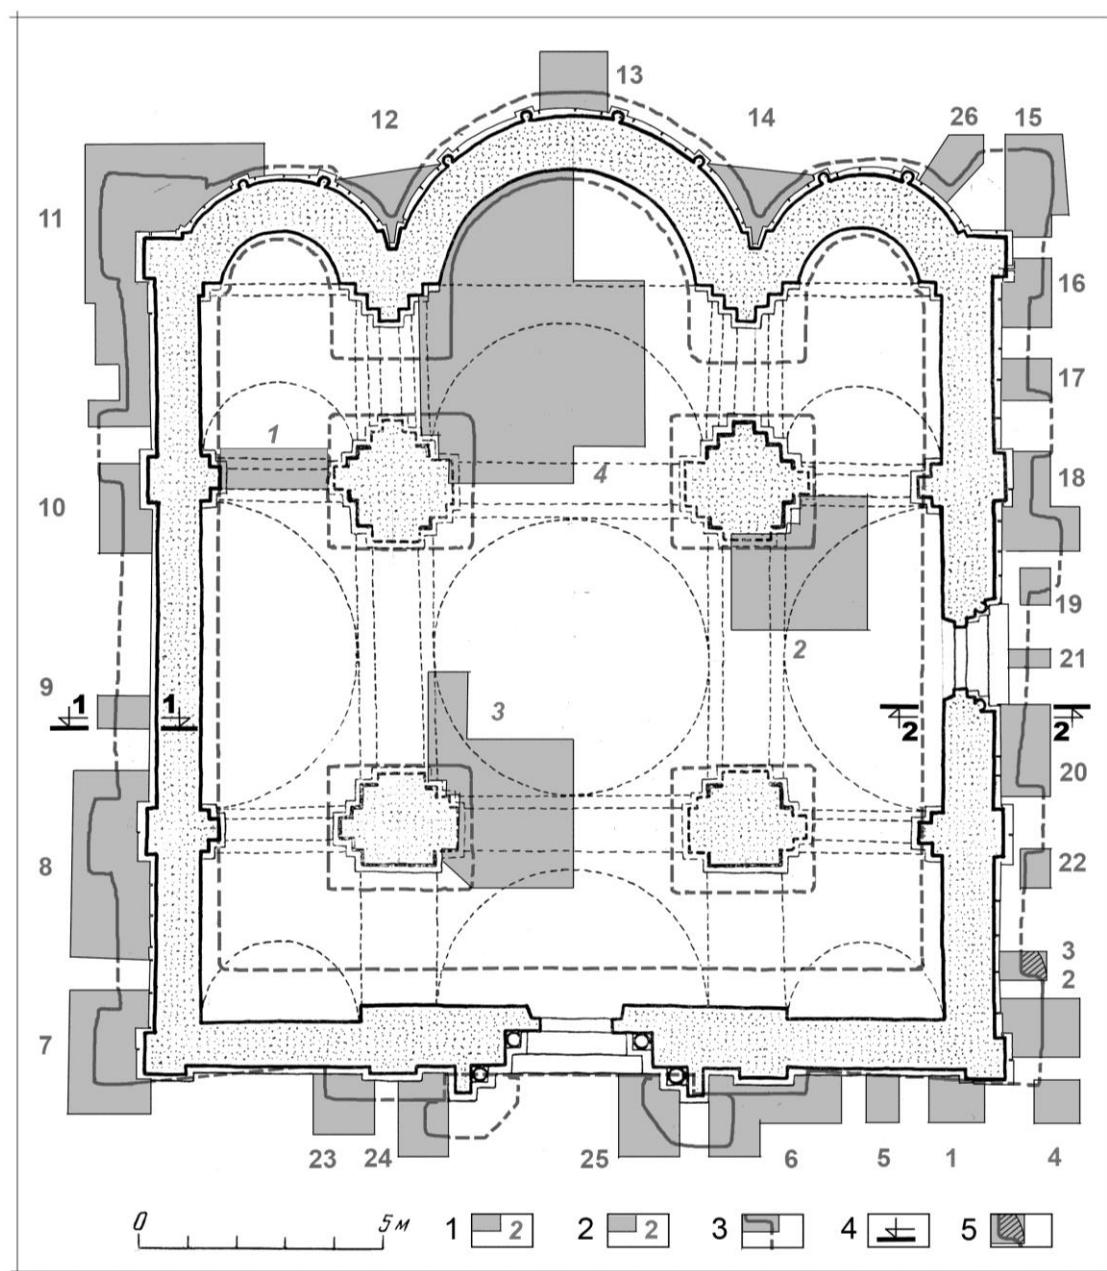
Рис. 10. План храму Святого Пантелеймона: 1 – нумерація шурфів 1989 р.; 2 – нумерація шурфів 2019 р.; 3 – встановлені та здогадні контури фундаментних конструкцій; 4 – стратиграфічні перерізи; 5 – шурф Й. Пеленського

Fig. 10. Plan of the Temple of St. Pantaleon: 1 – numeration of survey trenches, 1989 p.; 2 – numeration of survey trenches, 2019 p.; 3 – established and hypothetical outlines of foundation constructions; 4 – stratigraphic sections; 5 – survey trenches of Y. Pelenskyi

У шурфі 8 при північному фасаді виявлено контур прямокутного виступу фундаменту, трохи зміщений відносно наземної пілястри до заходу. Він має параметри у плані 50×150 см і споруджений разом зі стрічковим підмурком (рис. 13). Бічні контури аналогічного виступу, але, навпаки, зміщеного відносно другої внутрішньої наземної пілястри на схід, простежено в шурфах 10 та 11 (рис. 10).

Шурф 9 розплановано при північному фасаді між середніми пілястрами, близько до поперечної вісі храму. Його закладання спонукало уривок мідного тросу, який одним кінцем був защемлений вертикально у ґрунті саме на лінії зовнішнього контуру фундаменту північної стіни. Шурф у плані 90×60 см, довшою стороною зорієнтований за напрямком південь–північ. Лінія західної стінки шурпу віддалена від східної щоки центральної пілястри на 1,42 м (рис. 10).

Важливо, що розпланування вівтарної частини храму було задумане, починаючи з рівня фундаментних конструкцій, оскільки вони повністю відповідають наземній частині храму, за винятком, можливо, розвинутих вглиб інтер'єру підмурків міжапсидних стін (рис. 10). Цей

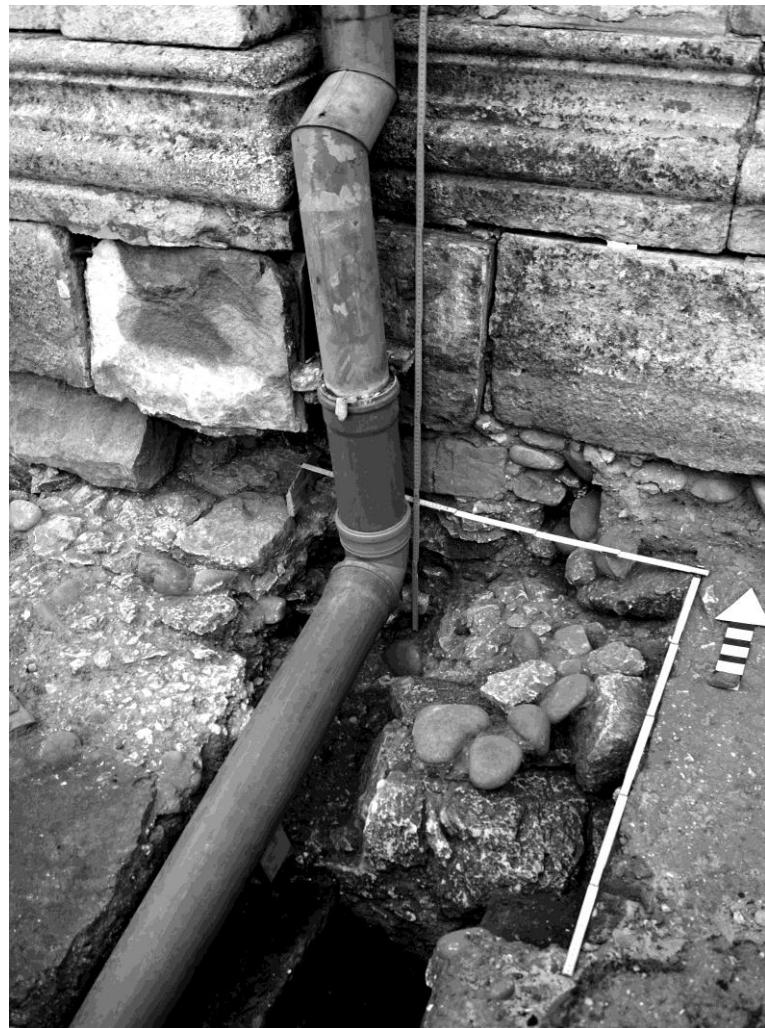
Рис. 11. Шурф 2. Вигляд із півдня на проміжному етапі розкриття
Fig. 11. Survey trench 2. View from the south in the interim phase of discovery

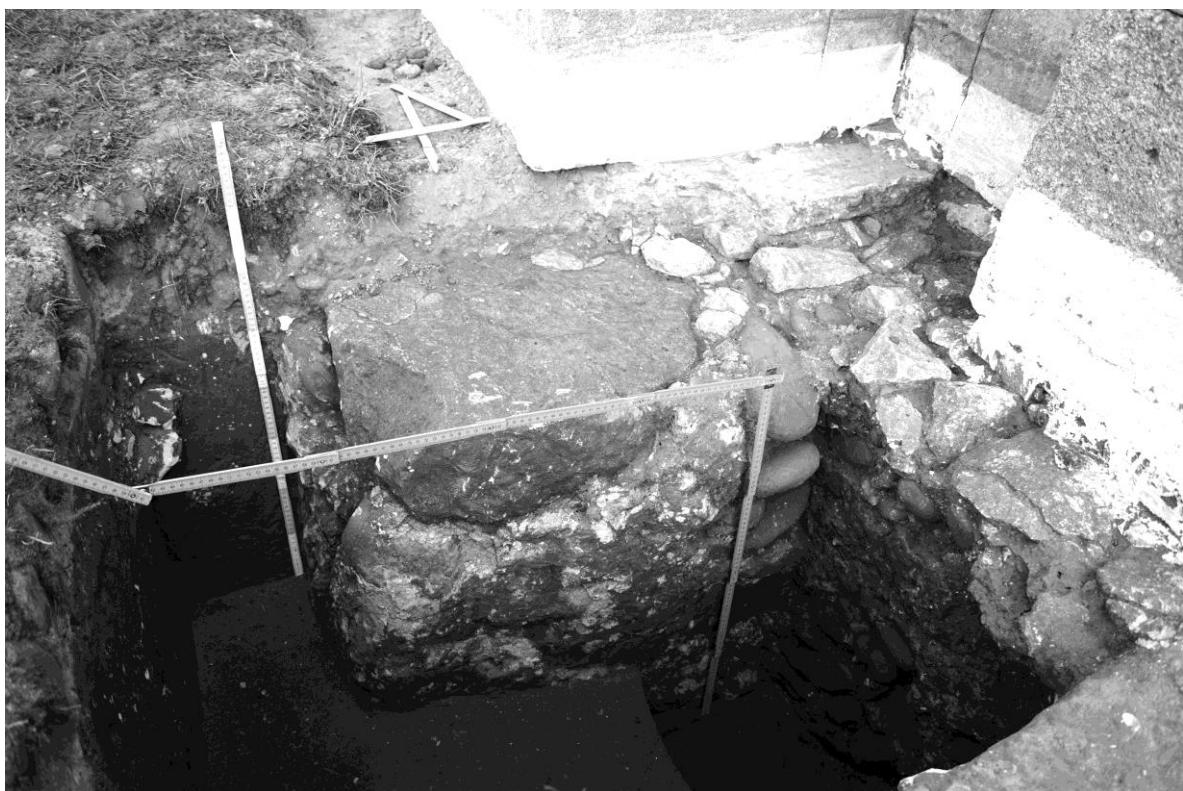
Рис. 12. Шурф 6. Домурований виступ фундаменту. Вигляд з південного заходу
Fig. 12. Survey trench 6. Added projection of foundation. View from southwest

У північній частині шурфу 6 виявлено ще один додатковий виступ, влаштований для опирання бічної щоки порталу. Його споруджено аналогічною технікою, що й стрічкові фундаменти – верствами річкового каменю з присутністю окрушин вапняку на розчині в рів із вертикальними стінками. До верхньої верстви конструкції використано масивну грубо тесану плиту вапняку (рис. 12).

Прилегла до фундаментів стратиграфія нескладна і містить кілька шарів: 1) сучасна відмостка з річкового каменю на піску; 2) прошарок гальки, серед якої трапляються відщепи цегли – мабуть, із часу, коли храм передбовували монахи-францисканці на зламі XVI–XVII ст.; 3) дуже слабо виявлений будівельний прошарок вапнякового щебеню і згустків розчину; 4) практично стерильний щодо знахідок культурний шар (гумус); 5) передматериковий шар гумусу та глини; 6) материковий горизонт, поверхня якого залягає на відмітці ~ -1,8 м (рис. 12).

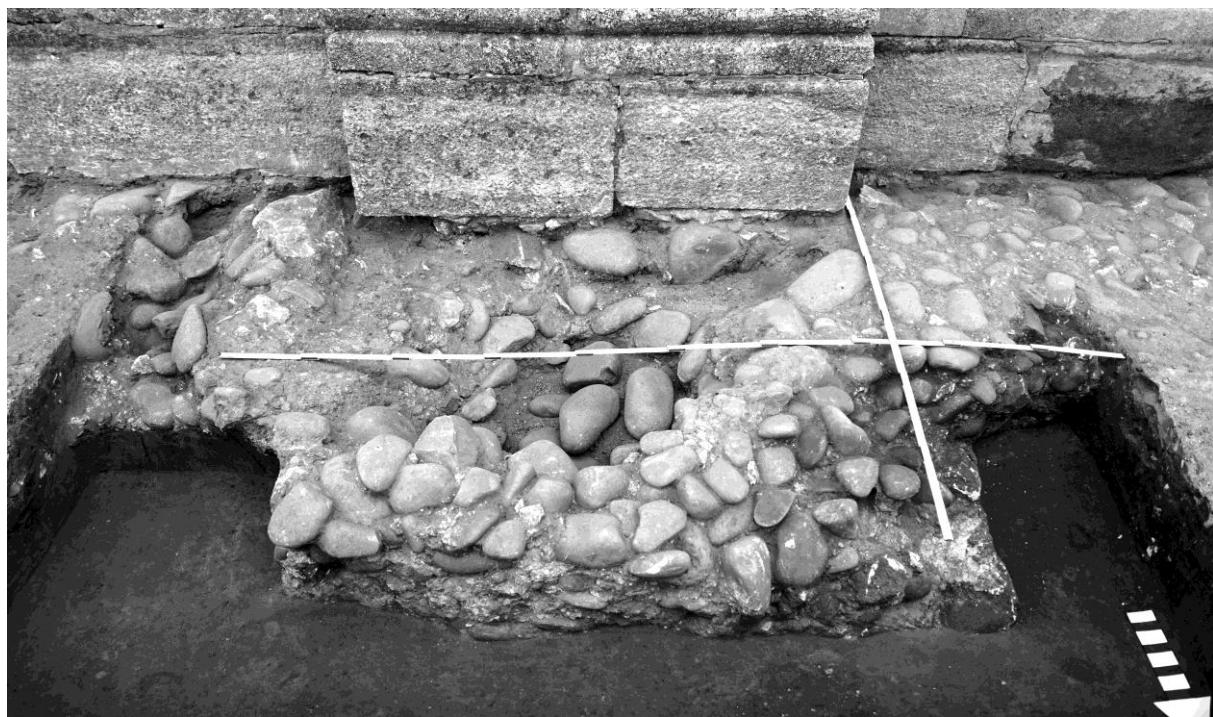
Рис. 13. Шурф 8. Виступ фундаменту напроти пілястри північного фасаду. Вигляд із півночі
Fig. 13. Survey trench 8. Projection of foundation opposite pilaster of the north facade. View from north

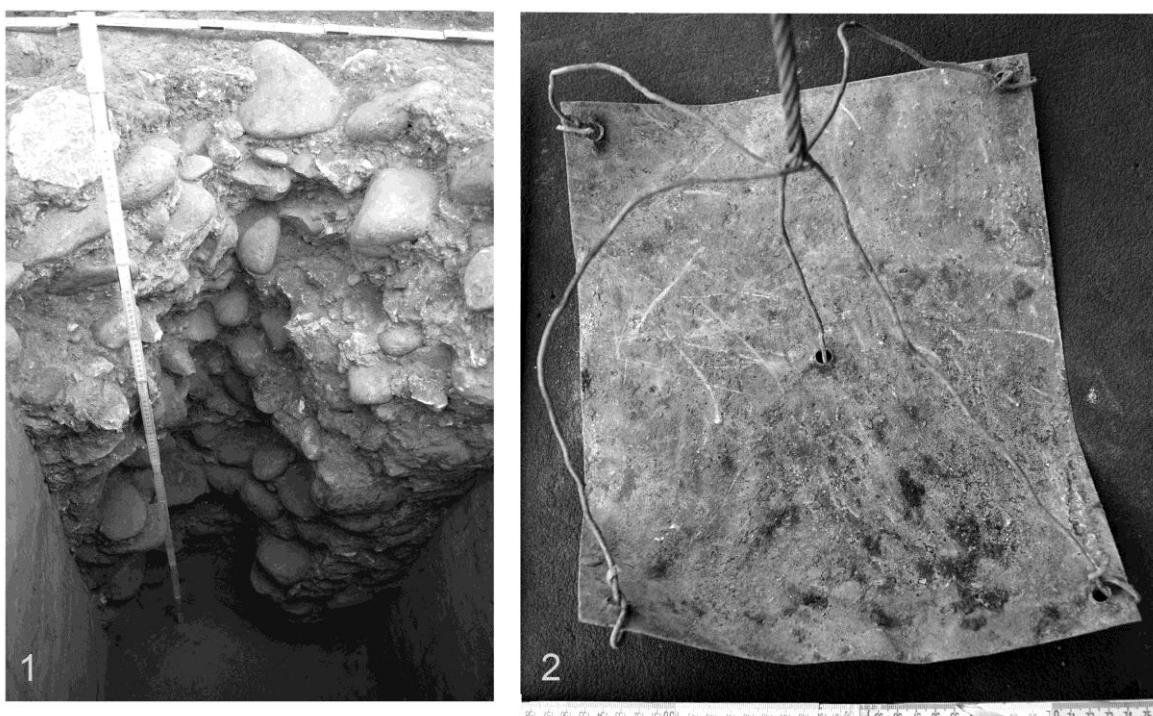
Рис. 15. Шурф 9: 1 – фрагмент зруйнованого контуру фундаменту при встановленні громовідводу; 2 – нижня частина громовідводу

Fig. 15. Survey trench 9. 1 – a fragment of an outline of a foundation ruined during the establishment of the lightning rod; 2 – the lower part of the lightning rod

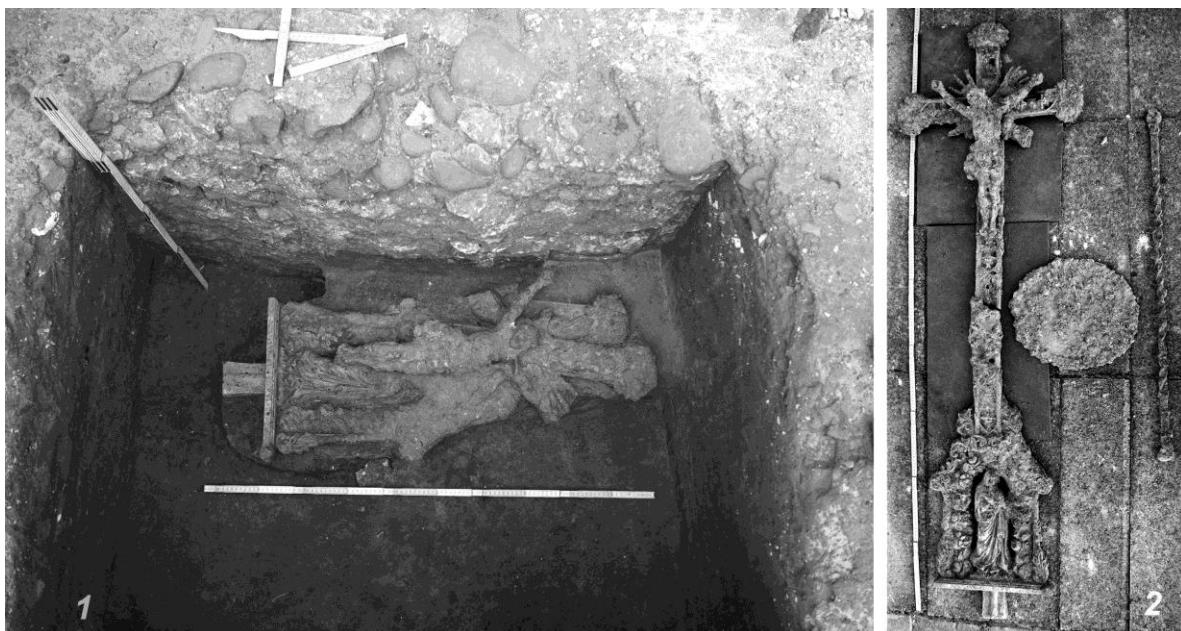
Рис. 16. Шурф 13: 1 – фрагменти металевого хреста, захоронені при фундаменті центральної апсиди; 2 – повний комплект частин чавунного хреста

Fig. 16. Survey trench 13: 1 – a fragment of a metal cross, buried near the foundation of the central apse; 2 – complete set of parts of cast iron cross

Яма, у якій було закопано частини придорожнього хреста, мала підквадратну форму у плані 95×1,30 м, заокруглені кути, досить вертикальні бічні стінки й нерегулярне дно. Вона викопана до глибини 1,4 м відносно поверхні фундаменту. У межах шурпу 13 вловлено її північну та східну стінки. Об’єм ями продовжується у південному напрямку. Крім частин чавунного хреста, в заповненні не виявлено суттєвих рухомих артефактів. Рівень материкового горизонту вдалося зафіксувати у східній та північній стінках шурпу. Він залягає на відмітці -1,6 м, або заглиблений на 0,75 м відносно поверхні фундаменту.

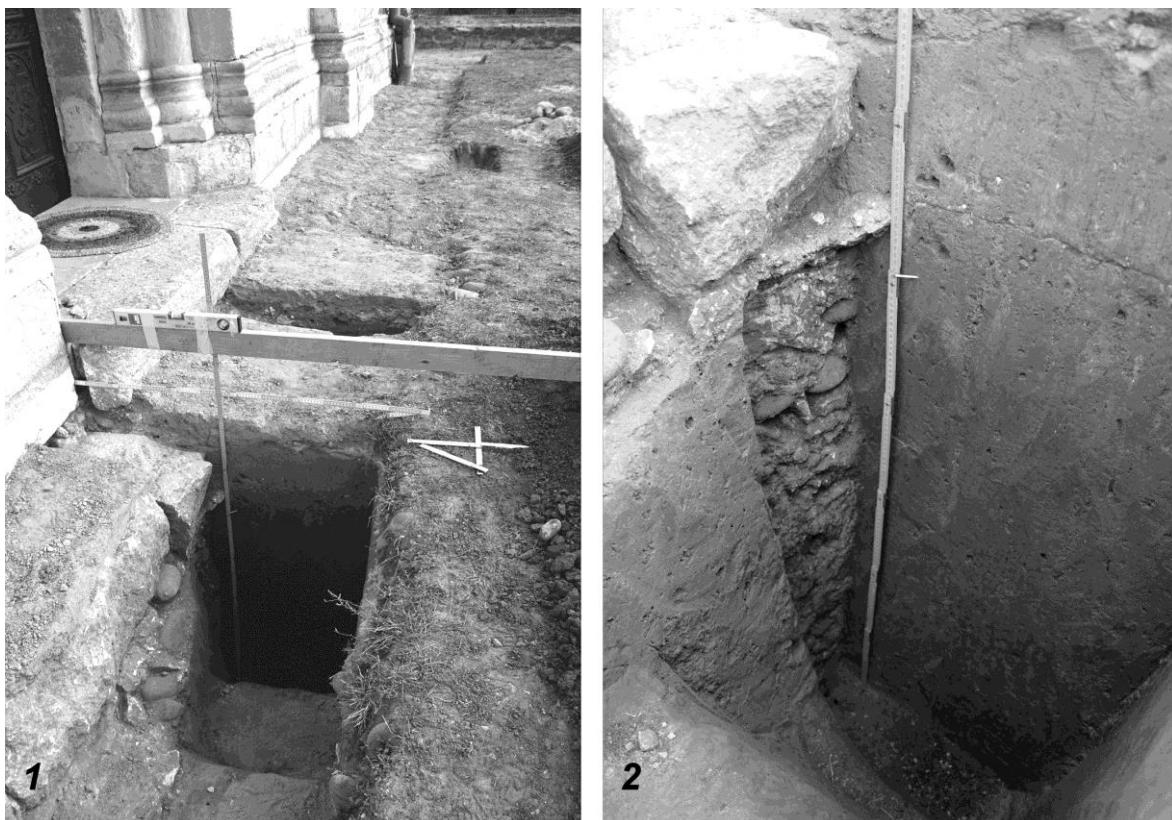
Рис. 17. Шурф 20: 1 – загальний вигляд глибинної зонди з південного заходу; 2 – деталі фундаменту і прилеглої стратиграфії

Fig. 17. Survey trench 20: 1 – general view of a deep trench from the southwest; 2 – details of foundation and adjacent stratigraphy

вказаний при описі шурпу 4 фундаментний «карніз». Над ним сформувався шар підсипаного ґрунту – суміші гумусу й материкової глини, що походить, найімовірніше, з викиду фундаментного рову. Потужність шару підсипки становить 18–20 см. Його частково перекриває тонкий прошарок гальки (рис. 18, Б). Вище залягало замощення річковим каменем на жовтому супіску, здійснене 2000 р.

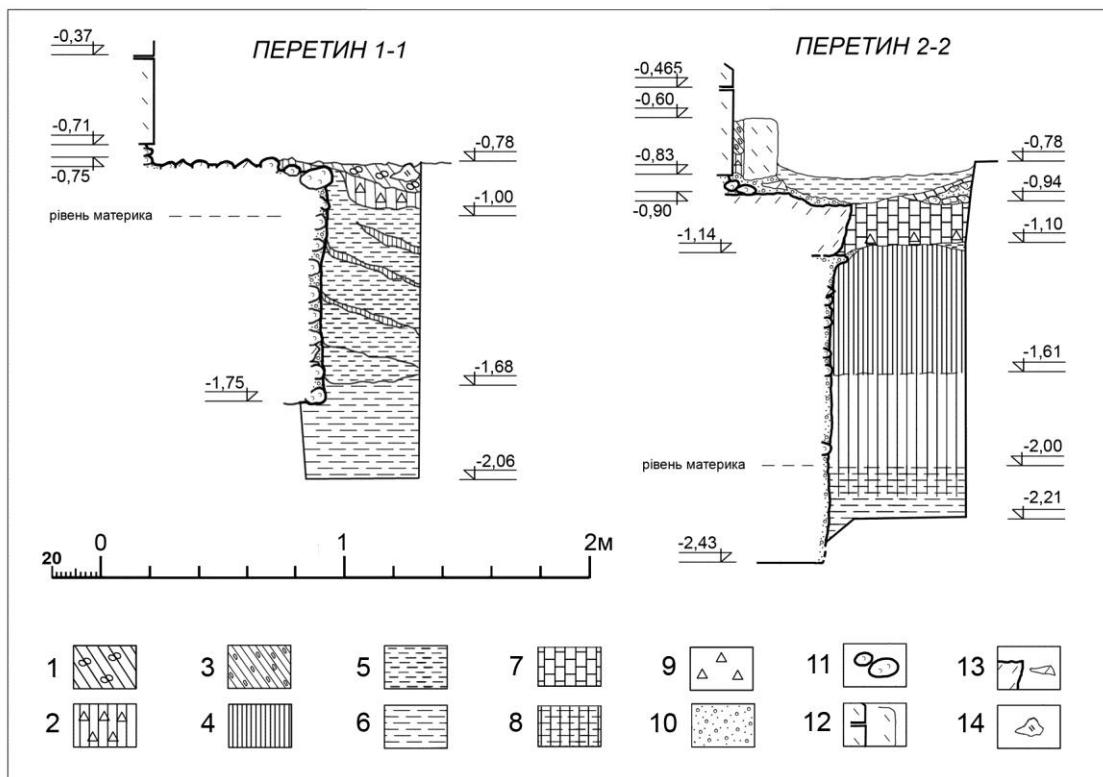
Рис. 18. Стратиграфічні перетини 1–1 та 2–2, розташовані близько до поперечної осі храму
Fig. 18. Stratigraphical sections 1–1 and 2–2, located near the transverse axis of the temple
