ДАВНЬОГАЛИЦЬКА ЦЕРКВА СВЯТОГО ПАНТЕЛЕЙМОНА У СВІТЛІ АРХІТЕКТУРНО-АРХЕОЛОГІЧНИХ ДОСЛІДЖЕНЬ

Юрій ЛУКОМСЬКИЙ

Ключові слова: Давній Галич, церква Святого Пантелеймона, архітектурно-археологічні дослідження, фундаменти, планувальна структура, метрологія.

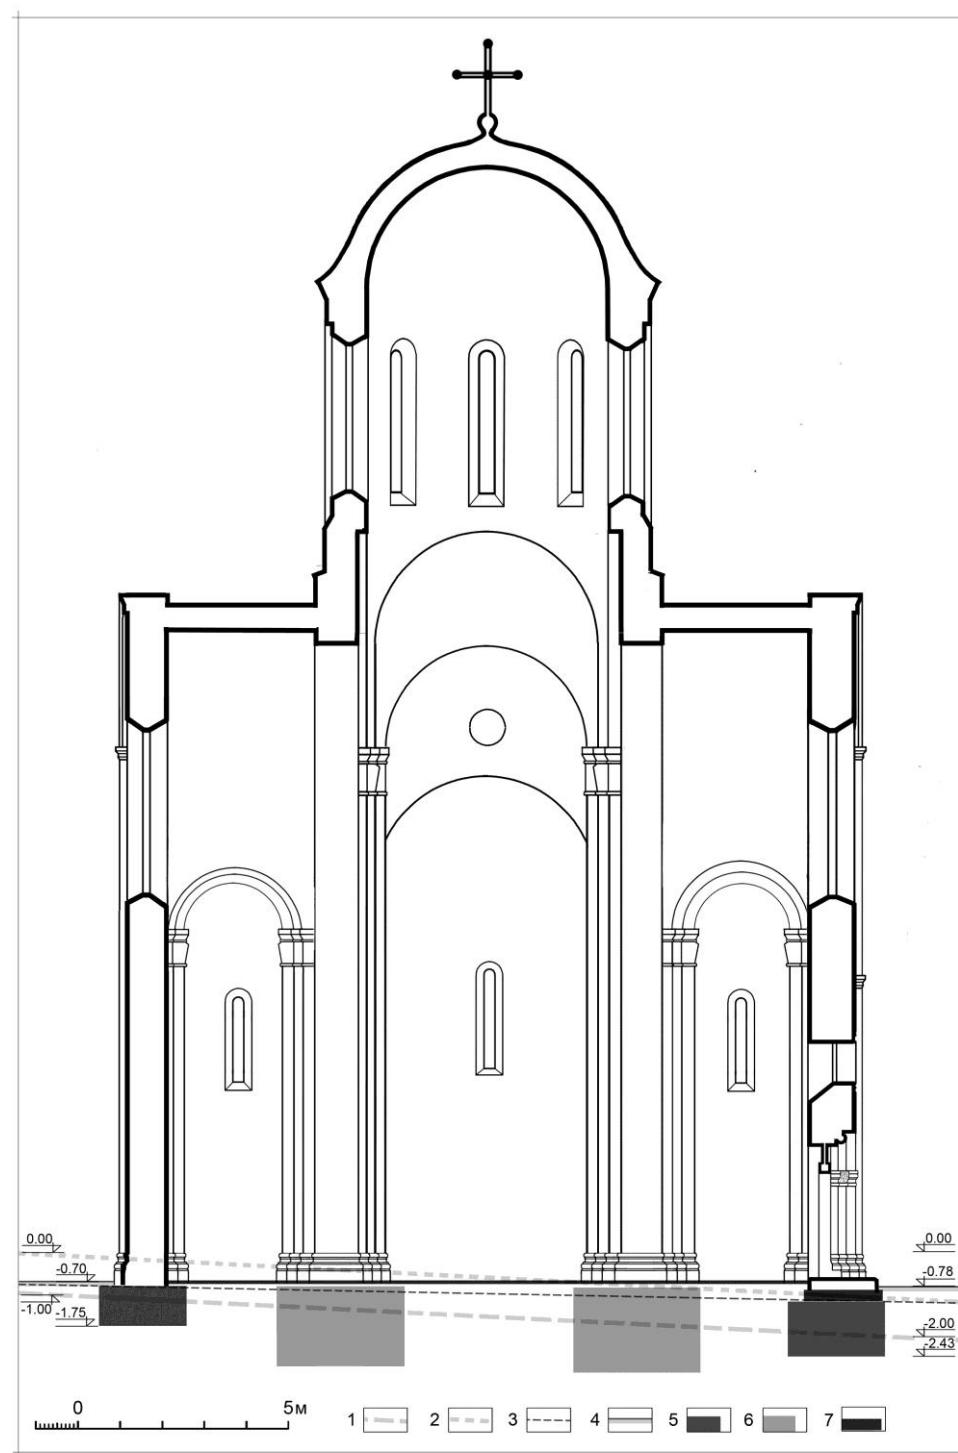
Рис. 19. Поперечний перетин із реконструкцією загального процесу будівництва
Fig. 19. Transverse section with a reconstruction of a general process of building

Обговорення. Архітектурно-археологічні дослідження, проведені у внутрішній частині церкви Святого Пантелеймона, безпосередньо при її стінах ззовні, а також на прилеглій до пам’ятки території, дають підставу ствердити, що храм споруджували на мало освоєному в раніші часи терені, який помірно спадав у південно-східному напрямку. На поперечній осі церкви фіксується перепад поверхні материкового горизонту в 1 м на відрізку 18 м (між зовнішніми контурами підмурків, рис. 10). Перед будівництвом площа майбутньої споруди знівелювали за рахунок зрізування верстви гумусованого ґрунту з північно-західного боку так, що перепад майданчика між вказаними фіксованими пунктами становив перевищення 35 см на 18 м довжини. Фундаментні рови були викопані на різну глибину від поверхні з урахуванням їх втоплення у материковий горизонт. Рів північної стрічки заглиблено на 1 м, а південної – на 1,3 м відносно поверхні знівельованого майдану. Проміжні відмітки підошов підмурків, отримані при західній і східній обводових стрічках, засвідчують, що дно їх ровів поступово спадало між вказаними глибинами основ північної й південної стін. На кінцевій стадії закладання позему під наземну споруду південну частину стрічкових фундаментів наростили поясом грубо тесаних вапнякових плит, рініака й уламків вапняка на розчині. Нарощений пояс, мабуть, уже після закінчення будівництва, підсипали з південного боку ззовні викидом ґрунту з фундаментних ровів, досягаючи поземого терену довкола церкви (рис. 19).

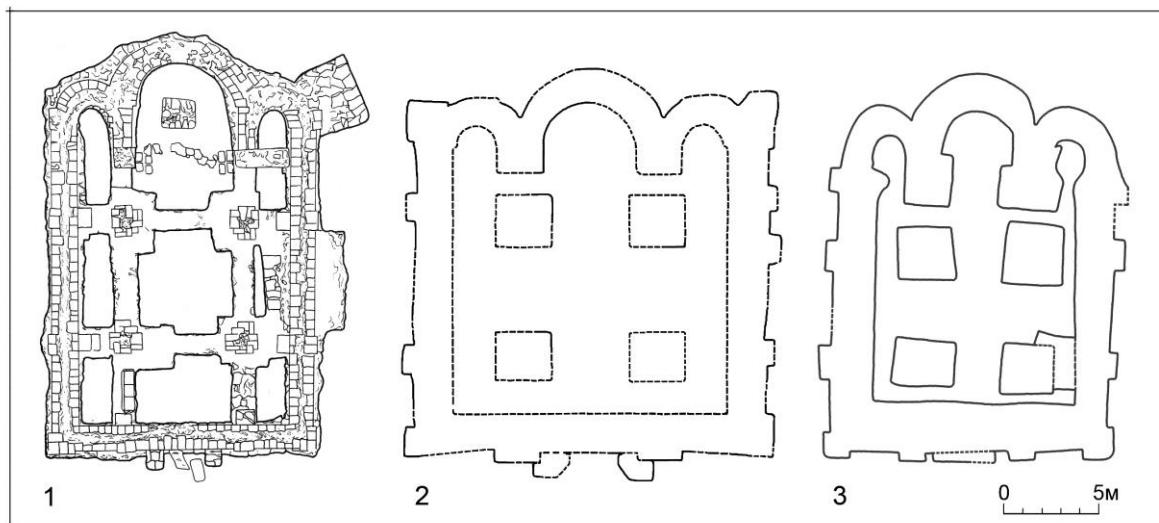
Рис. 20. Планувальні особливості фундаментів із найближчими аналогами
Fig. 20. Planning features of foundations with the closest analogues

Пунктирні глибше закладені підмурки підбаневих стовпів виконані в напівбутовій техніці, тобто відрізняються від стрічкових фундаментів і наближаються за структурою та матеріалом до підмурків Успенського собору її церкви у Василеві середини – другої половини XII ст., хоча в цих раніших пам'ятках існують ще стрічкові розпірки між подушками внутрішніх стовпів. Логіка відокремлення фундаментів підбаневих стовпів виявляється вперше в галицькій архітектурі у храмі на Цвінтариськах, датованому третьою чвертю XII ст. [Іоаннисян, 1996, с. 85] або ширше – другою половиною XII ст. [Лукомський, 2007, с. 292], але як у планувальних, так і в будівельно-технічних прийомах йому притаманно багато відмінностей із церквою Пантелеймона, які теоретично є архаїчнішими.

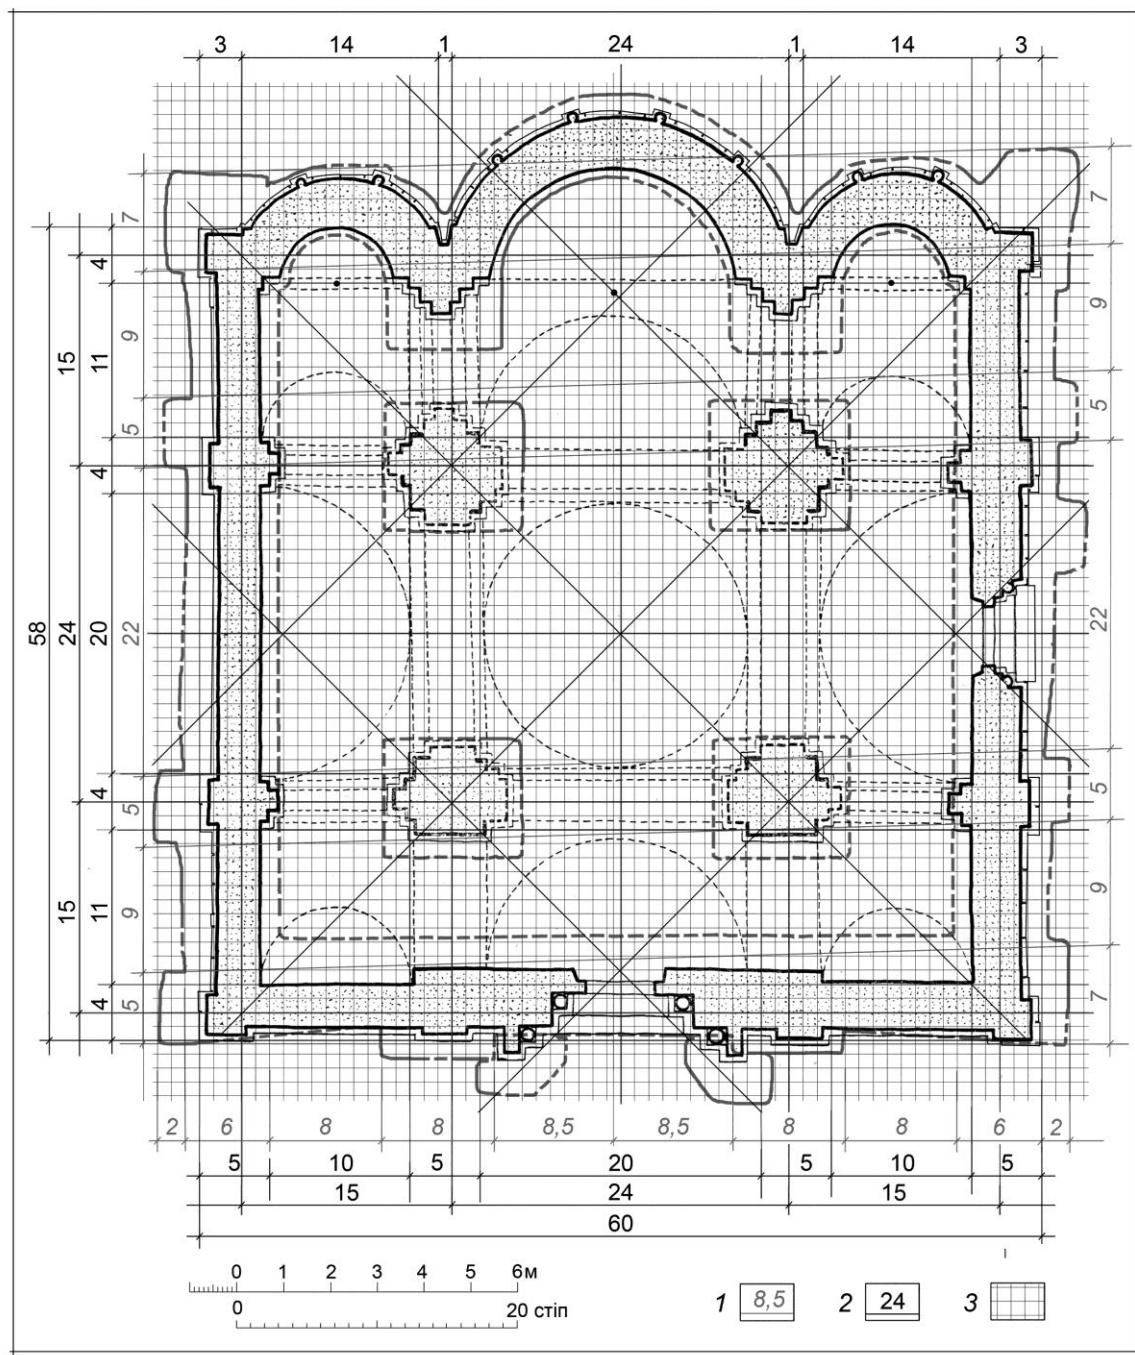
Рис. 21. Метрологічний аналіз плану пам'ятки

Fig. 21. Metrological analysis of the plan of the monument

Метрологічні дослідження дають підставу для припущення, що наземну частину храму розплановували за допомогою мірникою стопи, рівної 30 см, що наближена до римського фута – 29,57 см. Ширина споруди разом із виступами на рівні цоколя становить 18 м, тобто 60 таких стіп. Довжина без апсид – відповідно 17,4 м, або 58 стіп. Добре «сідають» у мірничу сітку бічні фасади, розчленовані лопатками, у симетричній послідовності 4–11–4–20–4–11–4, а також західний (5–10–5–20–5–10–5) і східний (3–14–1–24–1–14–3). Із внутрішнім розплануванням складніше, оскільки південна стіна виявляється грубою від північної на півмодуля, а пара південних стовпів разом зі стиком головної та південної апсид зміщені відносно розпланувальних вісей у межах одного модуля на північ, мабуть, для того, щоби зменшити різницю у сторонах підбаневого квадрату, який набув після цього параметрів 18,5×18 стіп (рис. 22). Радіус центральної апсиди на рівні цоколя – 3,9 м (13 стіп), внутрішній – 2,7 (9 стіп), а бічних апсид – 8 і 4 стопи відповідно. Товщина стін пам'ятки розбігається в межах 90–105 см, що становить 3–3,5 стопи. Якщо розвивати квадратуру відносно розпланувальних осей, то центр головної апсиди майже потрапляє в одну з її вершин, а обидва портали одержують відповідні пункти своєї планувальної побудови (рис. 22). Для досконалішого метричного аналізу необхідно виконати сучасні повні обміри об'єкта.
