## НЕВІДОМА ГОТИЧНА СПОРУДА ПРИ ЛАТИНСЬКІЙ КАТЕДРІ У ЛЬВОВІ

Юрій ЛУКОМСЬКИЙ

Мета статті – введення до наукового обігу маловідомих об'єктів архітектурно-археологічної спадщини, виявлених під час рятівних археологічних досліджень поблизу латинської катедри у Львові 2006 р.

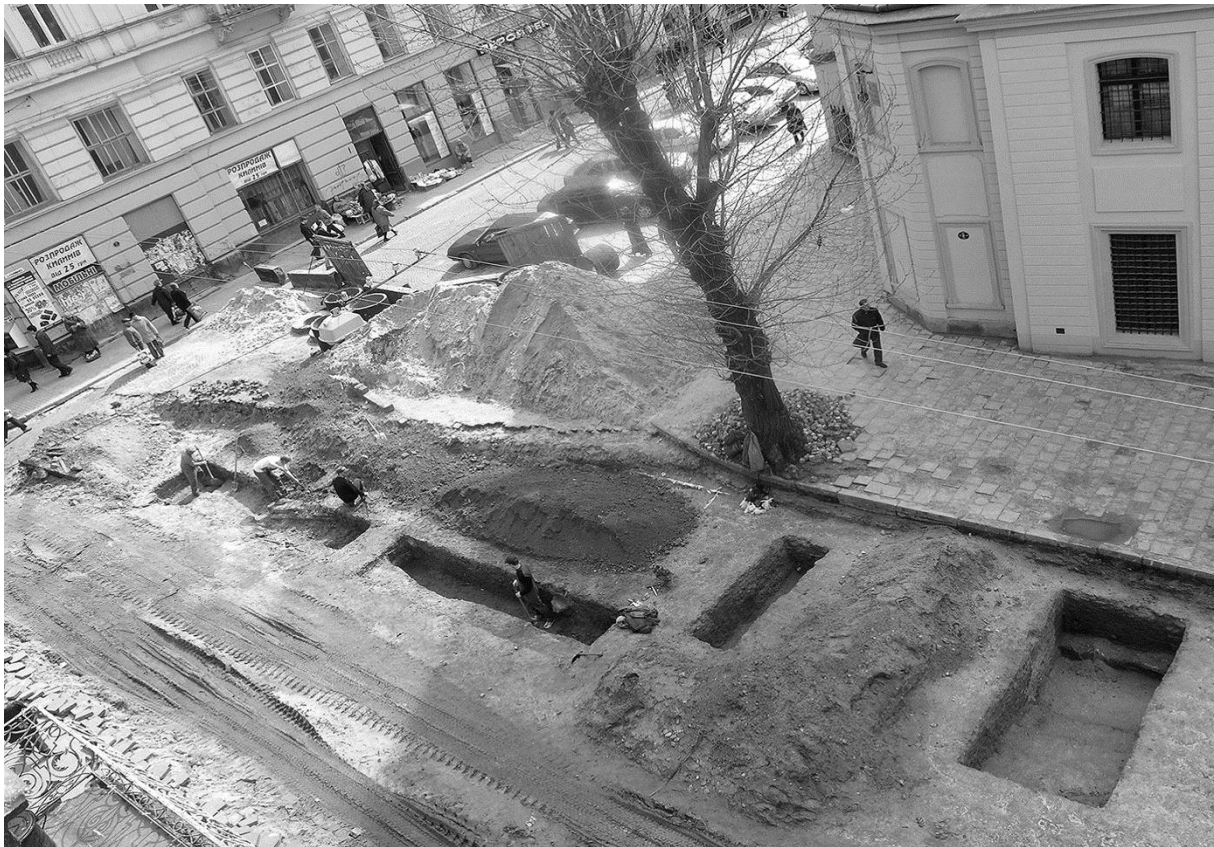
Рис. 1. Рятівні археологічні дослідження на пл. Катедральній у Львові 2006 р. Вид із північного заходу  
Fig. 1. Rescue archaeological research on Cathedral Sq. in Lviv, 2006. View from northwest

*Невідома споруда.* У східній частині траншеї 2, при її південному борті, локалізовано фрагмент цегляно-кам'яного муру, зорієнтованого наближено до головної осі катедри (рис. 1, 2). Азимут осі муру становив  $54^\circ$ , тоді як головної осі катедри –  $63^\circ$ , а підмурку північного прясла огорожі, як і лінії будинків, прилеглих до площі з півночі, –  $71^\circ$ .

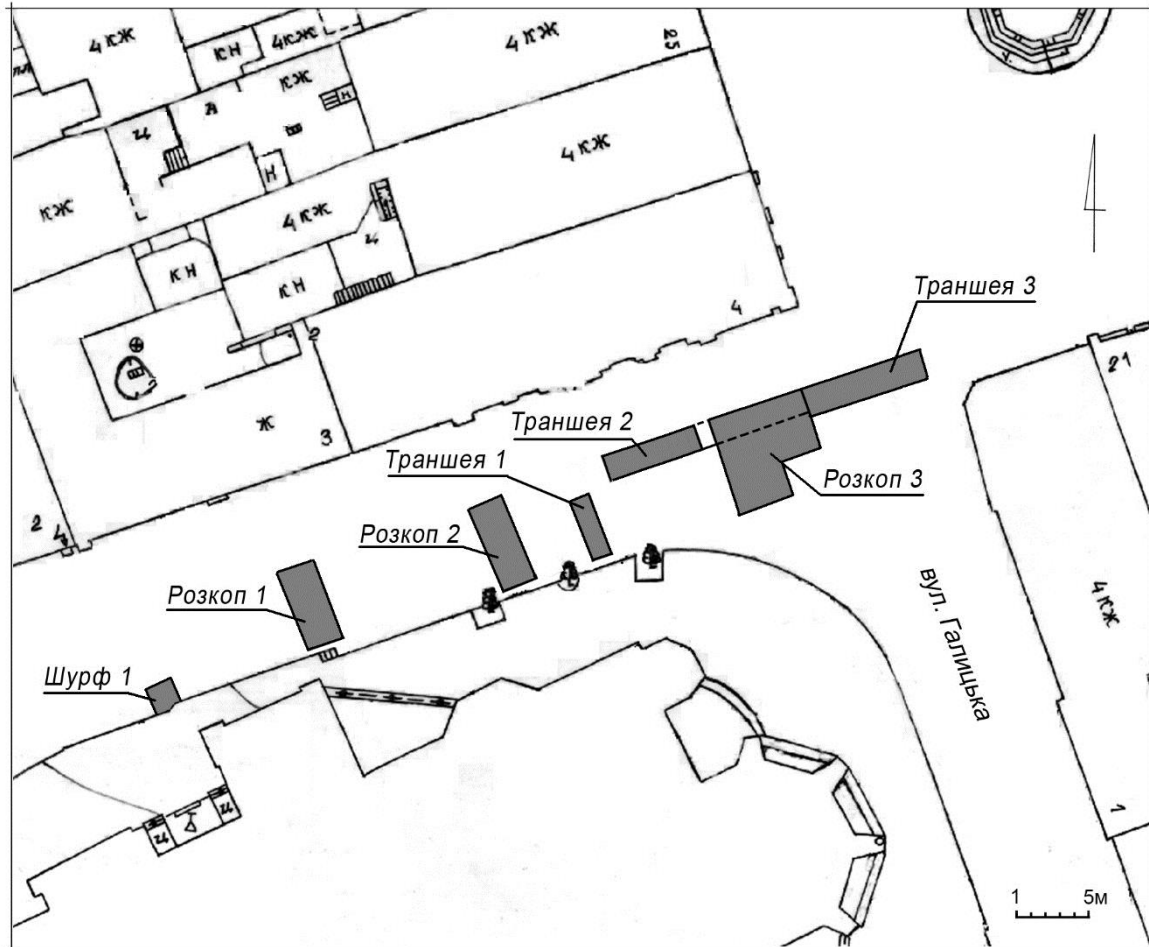
Рис. 2. Схема розташування розкопок на пл. Катедральній 2006 р.

Fig. 2. Scheme of the location of excavation areas on Cathedral Sq. in 2006

2008, 8–10], зверну увагу лише на три типи архітектурно-археологічних об'єктів, які вдалося зафіксувати й частково дослідити в режимі рятівних робіт: 1 – рештки невідомої кам'яно-цегляної споруди, локалізованої у північно-східному куті площі; 2 – фрагменти мурованої огорожі колишньої катедральної ділянки; 3 – уривки дерев'яних вулиць за її межами.

вул. Памви Беринди і на сході повертав під прямим кутом на південь, у напрямку каплиці Боїмів (рис. 2, 5). Від конструкції загалом вціліло дві верстви мурування з грубо оброблених блоків і дрібнішого каменю-вапняку на висоту 50 см. Мурування виконувалося у фундаментному рові на вапняно-піщаному розчині кремово-сірого забарвлення. Підшва конструкції зафіксована на рівні  $-2,97$  м (рис. 6). Субстанції північного прясла обводового муру збереглися переважно до рівня  $-2,48$  м, а при північно-східному куті – ще на дві верстви вище – до відмітки  $-1,87$  м (рис. 5, 12, 2).

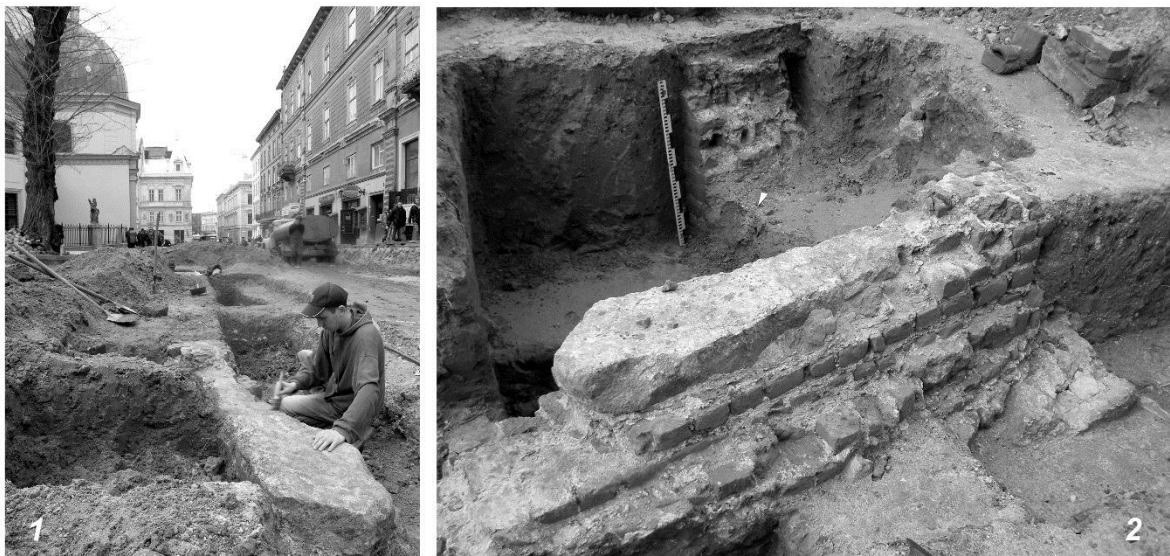
Рис. 3. Виявлення мурованого об'єкта: 1 – процес зачистки; 2 – характер збереженої коронки муру. Вигляд із півночі

Fig. 3. Discovery of the stone object: 1 – the process of clearing; 2 – the character of the preserved crown of a wall. View from the north

Цегляне мурування з північного боку об'єкта ступінчасто звужувалося до ширини 40 см. Довжина муру у верхній частині виносила 3,3 м. У муруванні зауважено готичну бруксову цеглу з параметрами  $28 \times 13$ – $14 \times 8$ – $9$  см. На окремих тичках цеглин простежувалися ошлаковані поверхні. Посеред цегляного мурування на збереженій коронці муру вмонтовано досить масивну вапнякову плиту з габаритами  $117 \times 44 \times 17$  см, яка могла бути деталлю білокам'яного обрамлення прорізу. На обох кінцях муру повертав у південному напрямку, утворюючи прямокутні наріжники споруди. З метою детальнішого обстеження непересічного нерухомого об'єкта вирішено здійснити прирізку до траншеї 2 у південному напрямку і розвинути замість неї розкоп 3 (рис. 2, 3).

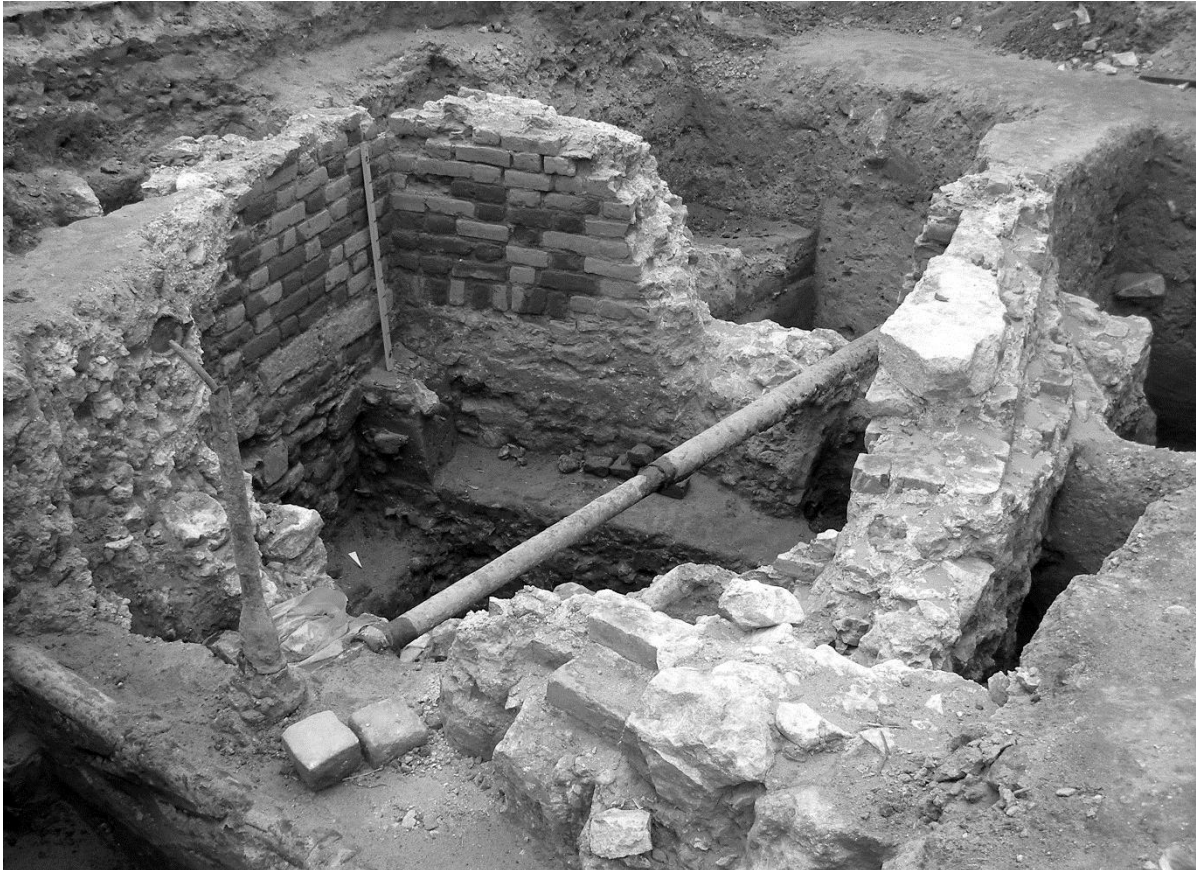
Рис. 4. Загальний вигляд із північного сходу решток споруди 1 на проміжному етапі розкриття  
Fig. 4. General view of the remains of construction 1 from the northeast during the intermediate stage of discovery

1,8 м, заповнення якої довелося вибрати найперше. Перебіг комунікації було перед тим вловлено в розкопі 2 та траншеї 1<sup>4</sup>. За її південною межею – продовження стін і непогано вцілілий внутрішній контур південної стіни споруди (споруди 1), яка виявилася прямокутною у плані, злегка видовженою з півночі на південь із внутрішніми параметрами – 2,1×2,87 м. Зовнішнього контуру споруди 1 із півдня не вдалося досягнути через наявність заповнення ще глибшої каналізаційної траншеї, якою зруйновано південно-західний зовнішній її наріжник. Але загалом планувальні габарити й орієнтацію споруди розпізнано. Відповідно до цих орієнтирів, подальше розкриття архітектурно-археологічного об'єкта вимагало дотримання певних принципів: 1. Розплановано систему базових точок для детальної фіксації плану споруди та її прив'язки до місцевих реперів. Обміри здійснювали методом триангуляції від базових точок, «прив'язаних» до фасаду будинку Шольц-Вольфовичів. 2. Вертикальні відмітки бралися відносно умовного 0, який було обрано на поверхні тротуару при наріжному будинку вул. Галицької/пл. Ринок (абсолютна відмітка – +281,7 м). 3. Відкоректовано лінії зовнішніх і внутрішніх стратиграфічних брівок, наближаючи їхній напрямок до осей нововиявленої споруди для побудови перетинів із прилеглою стратиграфією. 4. Заглиблення у заповненні споруди здійснювалося поштихово й пошарово в північно-східній частині з контролем його стратиграфії вздовж взаємоперпендикулярних осей при західній і південній стінах об'єкта (рис. 4, 5).

Розгляньмо архітектурно-археологічні аспекти самої споруди 1, рештки якої вдалося обстежити як із середини, так частково ззовні, разом із прилеглою стратиграфією. Споруду змуровано в котловані з вертикальними стінками і пласким дном. У плані північна стінка котловану відхилялася від правильного прямокутника так, що північно-західний його кут гострий –  $74^\circ$  (рис. 5). У такій конфігурації котловану змуровано нижню частину стін до відмітки  $-2,68$  м, тобто на висоту близько 1 м від дна. Далі зі середини в північно-західному куті простежується напуск мурування північної стіни за рахунок застосування більших плитоподібних каменів із метою виправлення помилки (?) в розплануванні. Напуск у куті становить 18 см (рис. 8). Після цієї коректи форма простору в середині споруди стає майже правильною (рис. 5). Із зовнішнього ж боку фундамент північної стіни було доведено в конфігурації стінок котловану до відмітки  $-1,86$  м із гострокутним наріжним масивним каменем завтовшки 30 см, який верхньою площиною сягає, мабуть, відмітки тогочасної денної поверхні, а далі цегляно-кам'яне поверсто́ве мурування стіни ступінчасто звужується, змінюючи орієнтацію лицевої частини до потрібного правильної прямокутної форми. Судячи з вигляду ступінчатої цокольної частини споруди, вона ще й м'яко виступала у плані перед імовірним прорізом, який відзнакований симетрично вмонтованим білокам'яним блоком (рис. 4, 5, 9, 1).

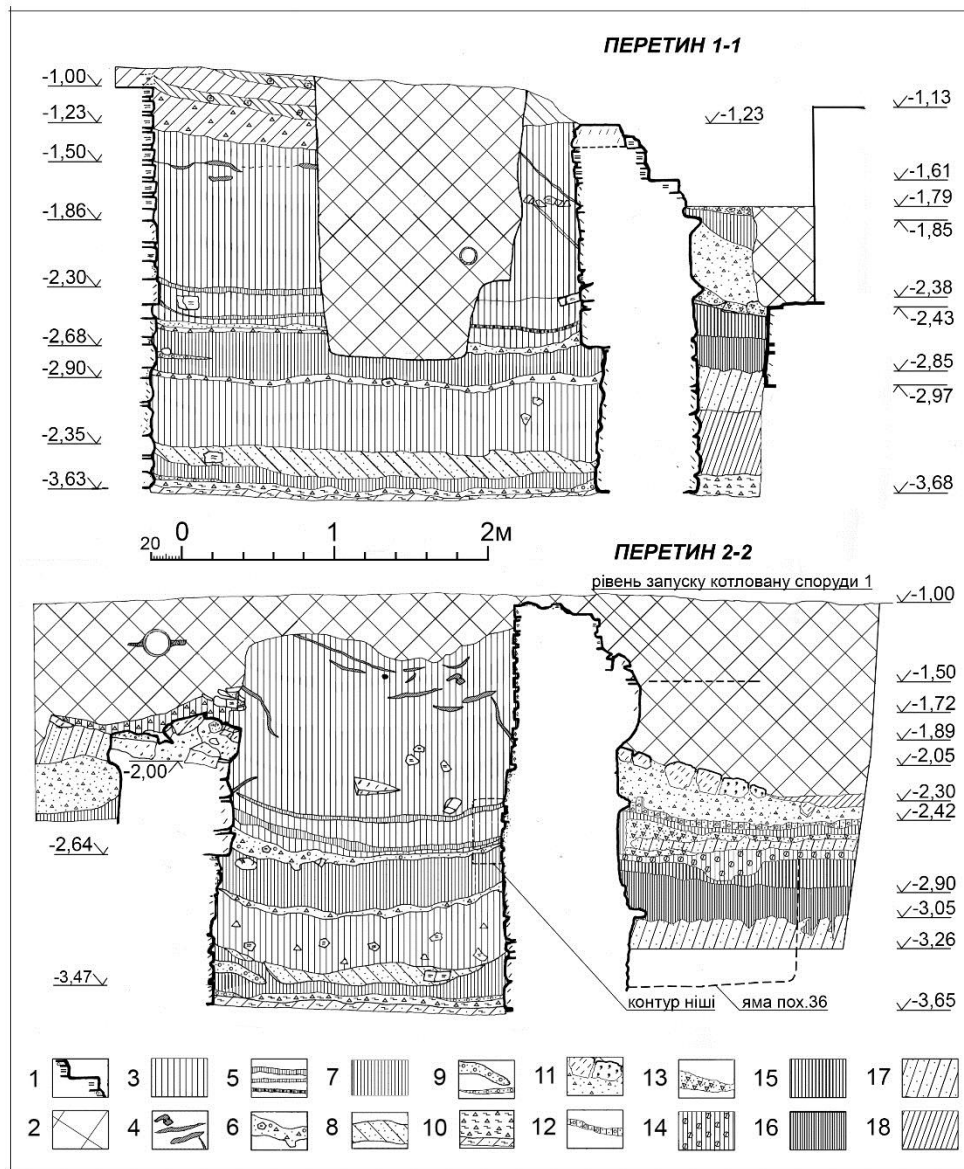
Рис. 6. Перетини споруди 1 із прилеглою стратиграфією: 1 – муровані конструкції; 2 – перекопи; 3 – коричневий супісок; 4 – деревний тлін; 5 – прошарки гумусу з деревними вугликами; 6 – світлий шар будівельного румовища; 7 – темно-коричневий супісок; 8 – пісок холодно-зеленого відтінку; 9 – прошарки перевідкладеного розчину; 10 – материковий щебінь мергелю із супіском тепло-зеленої барви; 11 – замощення вапняком і травертином на жовтому піску; 12 – супісок кремового відтінку з укріпленнями вапна; 13 – шар сірого міцного розчину з вапняковим щебенем; 14 – суміш кремового та темного супісків; 15 – темний гумусований супісок; 16 – світліший гумусований супісок; 17 – бежевий передматериковий супісок; 18 – охристий передматериковий супісок

Fig. 6. Section of construction 1 with adjacent stratigraphy: 1 – masonry constructions; 2 – diggings; 3 – brown loamy sand; 4 – wooden dust; 5 – layers of humus with small pieces of charcoal; 6 – a light layer of building rubbish; 7 – dark-brown loamy sand; 8 – sand of cold-green shade; 9 – layers of re-deposited mortar; 10 – bedrock rubble of marl with loamy sand of warm-green shade; 11 – limestone and travertine mortar on yellow sand; 12 – loamy sand of cream color with inclusions of limestone; 13 – a layer of gray strong mortar with limestone rubble; 14 – a mixture of cream and dark loamy sand; 15 – dark humus loamy sand; 16 – lighter humus loamy sand; 17 – beige pre-bedrock loamy sand; 18 – ochre pre-bedrock loamy sand

відмітці  $-3,7$  м у вигляді мергелистого стерильного материкового ґрунту. Воно горизонтальне. На дні не виявлено жодних нерухомих об'єктів чи відбитків/слідів від них. Із рівня максимально високо збереженої внутрішньої стратиграфії ( $-0,88$  м) до дна споруди зафіксовано 18 археологічних страт чи шарів. Усі вони залягали поземно, з незначним осіданням у центральній частині, що підтверджує їхнє поступове формування, а не одноразове засипання (рис. 6).

При підшві стін на дні споруди утворився будівельний шар перевідкладеного розчину завтовшки 5 см. Його покривав шар світло-коричневого супіску з домішками окришин каменю, цегли та загуслого розчину. Між відмітками  $-3,5$  м і  $-3,63$  м на всій площі споруди простежено шар піску зеленого відтінку. У ньому виявлено уламок цегли завтовшки 7–7,5 см, який може бути датований кінцем XVI–XVII ст. Над шаром зеленого піску утворився шар супіску коричневого відтінку потужністю 50 см. Його перекиває тонкий прошарок румовища, над яким лежить шар темно-коричневого супіску завтовшки в середньому – 30 см. Далі до відмітки  $-2,3$  м заповнення у споруді досить дрібно стратифіковане шарами й прошарками завтовшки 2–12 см. Серед них на рівні  $-2,5$  м зафіксовано тонкий (до 1 см) прошарок гумусу з деревними вугликами. Над відміткою  $-2,3$  м залягав потужний шар супіску світло-коричневого відтінку до рівня  $-1,2$  м. У його верхній половині простежувалося чимало доволі слабо збережених слідів дощок і брусів у стані деревного тліну, які залягали в осях споруди приблизно в одному поясі між відмітками  $-1,5$  м і  $-1,8$  м. Це могли бути рештки якогось дерев'яного перекриття (рис. 6).

Зовні рештки віднайдені споруди 1 вдалося обстежити в кількох стратиграфічних перетинах. У правій частині перетину 1–1 зафіксовано стратиграфію до рівня  $-3,7$  м. Стверджено, що підшва підмурку західної стіни споруди 1 залягає на відмітці  $-3,68$  м. Нижню частину стратиграфічної колонки тут складають материкові й передматерикові горизонти до відмітки  $-2,85$  м (рис. 6, 2; 9, 2). Над ними залягає перший пласт культурного шару у вигляді темного гумусованого супіску завтовшки  $\sim 20$  см (рис. 6, 11), у якому виявлено керамічний матеріал доби раннього заліза, а також княжої, попередньо датований у широких межах XI–XIII ст. Вище сформувався нюансно світліший шар гумусованого супіску (10) завтовшки  $\sim 20$  см, із якого походять керамічні артефакти, датовані XIV–XV ст. Верхня межа шару помітно спадає у північному напрямку. Її перекриває будівельний прошарок перевідкладеного розчину, згустки якого покриті залізистими вкрапленнями кольору іржі. На зламі розчин відрізняється темнішим відтінком від того, що використаний у збережених муруваннях фундаменту огорожі катедрального подвір'я, що з півночі. За морфологічними характеристиками прошарок перевідкладеного розчину більше відповідає будівництву споруди 1, оскільки його перекрій виразно спадає від стінки фундаменту, а на цьому рівні ( $-2,38$  м) утворюється перша закраїна (відворот) у конструкції фундаменту, яка фігурує вздовж лиця підмурку на одному рівні (рис. 9). Однак присутність розчину, притаманного споруді 1, у прошарку локальна. Він поширюється лише в межах закраїни, що утворилася в пустотах стінки котловану на рівні перерізаного прошарку будівельного румовища. Очевидно, будівельний шар походить від якогось давнішого об'єкта.

У зафіксованій частині перетину 2–2 при західній стіні споруди відчитується подібна картина прилеглої стратиграфії з двома закраїнами фундаментної конструкції. Цей перетин вдалося отримати внаслідок дослідження тут поховання 36, яке перерізає котлован споруди 1, а значить воно було здійснене раніше (рис. 5). Лице фундаментної конструкції на стику із заповненням поховальної ями нерівне, що вказує на відносно нетривалу перерву між здійсненням поховання і копанням котловану. Виступ фундаментної конструкції назовні, правдоподібно, заповнив порожнину, утворену труною поховання на рівні  $-2,95$  м (рис. 6, 10).

Судячи з цього, рівень запуску котловану споруди з цього боку мав би перебувати на рівні не нижче  $-1,5$  м (рис. 6). Якщо порівняти його з рівнем поверхні цоколя, засипаного на північному пряслі ( $-1,6$  м), то різниця між рівнями незначна. Крім того, перший вилицюваний ряд цегляного мурування північної стіни залягає на відмітці  $-1,5$  м (рис. 3,2, 6), що дає підстави реконструювати рівень денної поверхні часу викінчення споруди на відмітці  $-1,5$  м. На східному пряслі відворот конструкції фундаменту зафіксовано на рівні  $-2$  м, що може бути наслідком прорізання шару замощення на жовтому супіску. Вище тут конструкція мурування, на жаль, зруйнована і рівень запуску котловану будівлі встановити неможливо (рис. 6).

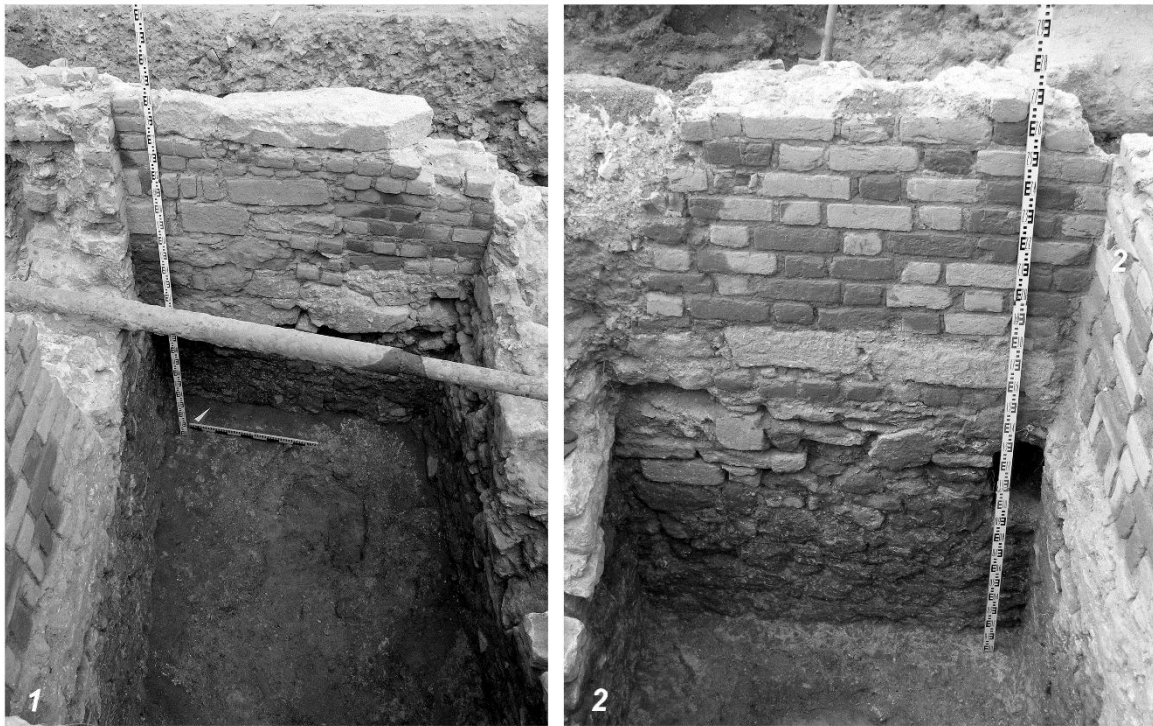
Рис. 7. Внутрішня частина споруди 1: 1 – з півдня; 2 – з півночі

Fig. 7. Interior part of the construction 1: 1 – view from the south; 2 – view from the north

викладали при стінках котловану відкритим способом, на що вказує майже суцільна площина перевідкладеного розчину з відповідним заворотом при його підшві. Верстви мурування простежити складно, оскільки лицьова поверхня муру акуратно затерта розчином до майже рівної вертикальної площини, з якої камінь, звернений найбільш плоскими гранями або лупаною напівобробленою поверхнею, виступав до 2–3 см із площини лиця, утворюючи доволі строкату фактуру (рис. 7, 8).

Середній ярус стін між відмітками  $-2,6$  м і  $-1,8$  м вирізняється більш регулярним поверхстовим способом мурування, застосуванням тесаних блоків і плит вапняку повторного використання, а також уривчастих рядів цегли або окремих цегляних вкраплень. На західній половині північної стіни такий спосіб мурування простежується найвище – до відмітки  $-1,6$  м. Можливо, це пов'язане з уже згадуваним напуском мурування, що потребувало надійної перев'язки матеріалу в конструктивному вузлі. Друга ж, східна, половина північної стіни викладена зі середини рядами з тичків цегли, починаючи з відмітки  $-2,1$  м. Наслідки коректування плану споруди на другому ярусі частково простежуються і на східному мурі, де видно незначний уступ у муруванні (рис. 5). Характерним для цього поясу мурувань є локальне застосування рядів цегли, укладених «на ребро», або доповнень верств каменю стятими відповідно уламками цегл – т. зв. сухариками (рис. 7, 1). На рівні поверхні першого ярусу мурування при південно-західному куті споруди виявлено прямокутну нішу шириною 20 см, висотою 45 см і глибиною 35 см. Можливо, її передбачено для встановлення свічки або світильника (рис. 7, 2).

Третій ярус стін споруди облицьований брусковою цеглою (28×13–14×8–9 см) переважно в регулярний готичний спосіб перев'язки, при якому в рядах чергуються тички з ложками так, що кожному ложку згори й знизу відповідають симетрично тички суміжних рядів, утворюючи своєрідний рисунок хреста (рис. 7, 2). Виняток становить лише північне прясло, де цей спосіб простежується локально серед цеглин, укладених тичками підряд (рис. 7, 1). Найвище третій ярус мурувань зберігся у південно-західному куті споруди на дев'ять рядів цегли до відмітки – 0,93 м. Східна ж стіна не збереглася на рівні цього ярусу і лише в північно-східному куті споруди від нього вцілів *in situ* уривок трьох рядів цегляного мурування, починаючи з відмітки –1,8 м (рис. 7, 1).

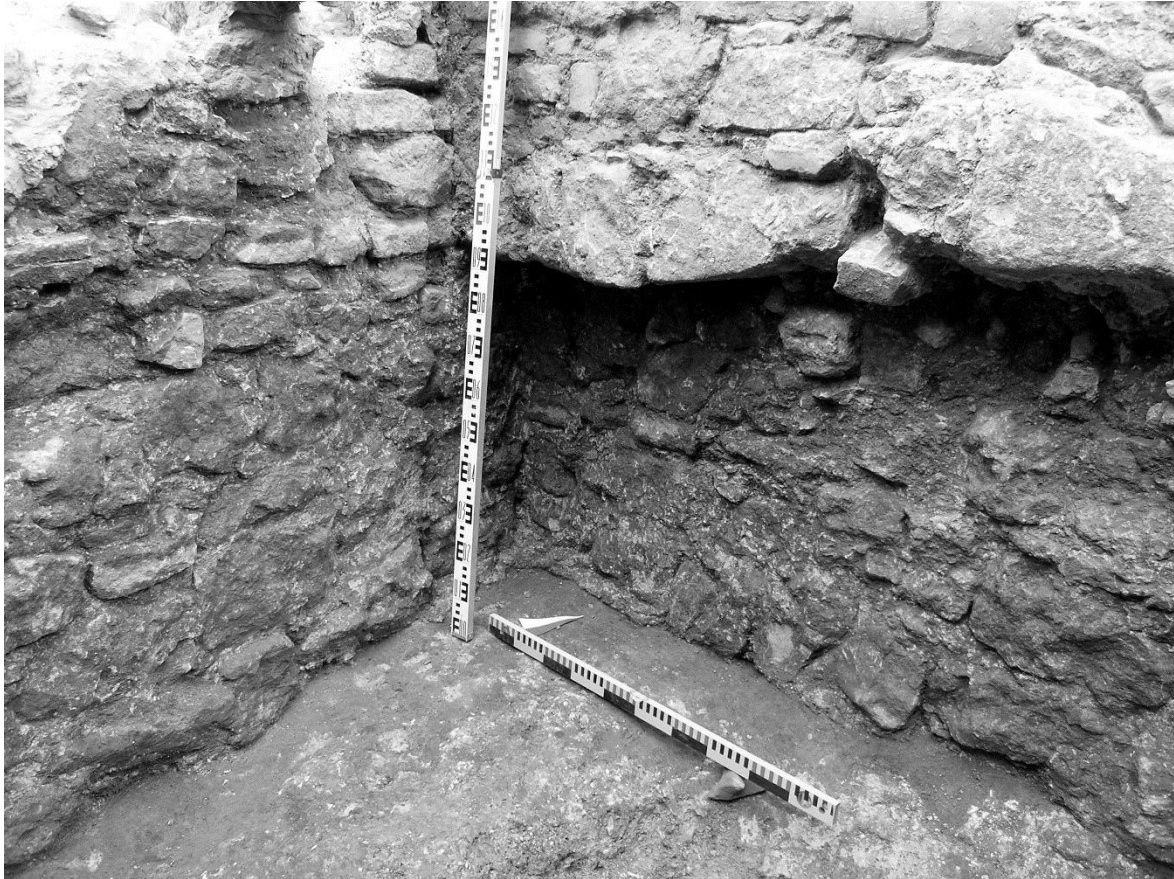
Рис. 8. Напуск мурування у північно-західному куті. Вигляд із південного сходу  
Fig. 8. Stone overlap in the northeastern corner. View from southeast

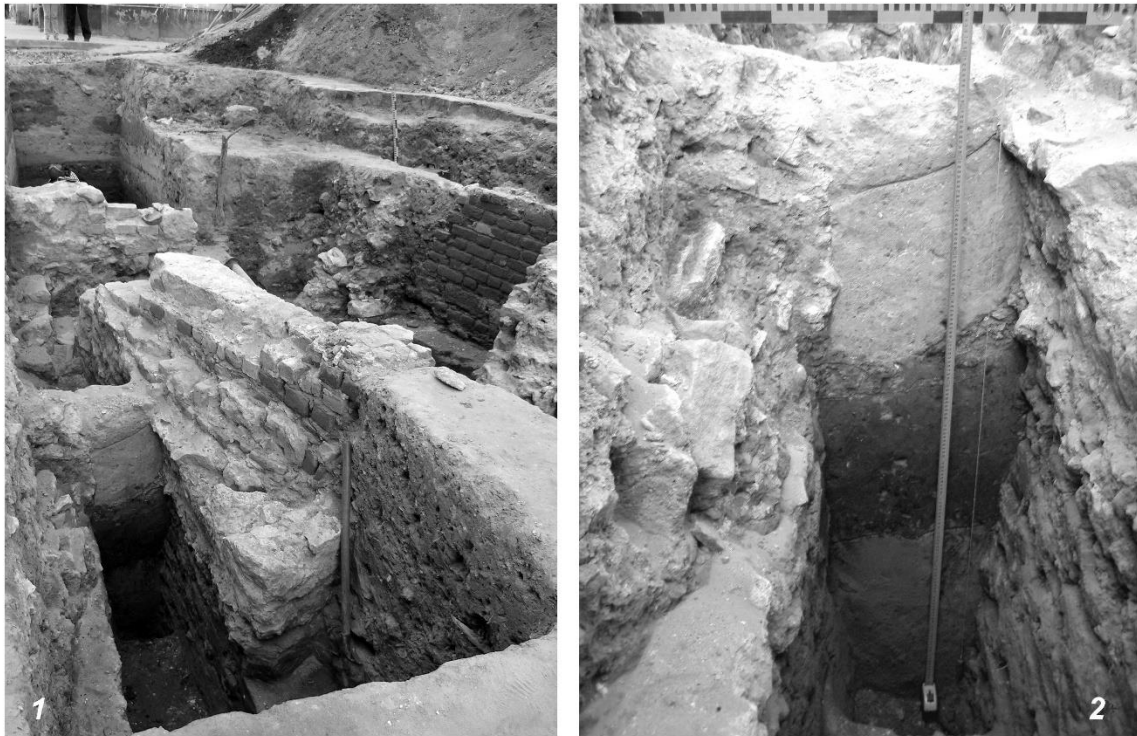
Рис. 9. Стратиграфічні особливості споруди 1: 1 – загальний вид із північного заходу; 2 – деталь прилеглої стратиграфії

Fig. 9. Stratigraphic features of the construction 1: 1 – general view from the northwest; 2 – detail of adjacent stratigraphy

Наступний пласт стратиграфії – досить потужний (35–40 см) шар блідо-жовтого насипного піску з крупинками вапняку. Його поверхня виразно спадає від стіни споруди на північ. Цю похилу площину поверхні насипного жовтого супіску перекриває гумусований шар сірого супіску з укріпленнями окришин цегли, каменю й згустків вапняно-піщаного розчину. На межі жовтого й сірого шарів простежується виразна друга закраїна-виступ північного муру споруди 1. Причому шар сірого супіску частково перекриває її й нашаровується на цокольні яруси мурувань північної стіни. На поверхні його вдалося вловити нижню частину будівельного прошарку румовища, насиченого цегляним щебенем – перевідкладеним матеріалом будівництва наземної частини стіни споруди 1. З північного боку три останні шари перерізає вертикальною лінією траншея, пов'язана із вибиранням фундаменту колишньої огорожі на будівельний матеріал (рис. 6, 2; 9, 2).

У південному напрямку фундаментна стрічка східного прясла огорожі простежується на віддаль 1,1 м від внутрішнього кута – до краю цегляної основи стовпа обрамлення. Далі на південь від нього ще на 1 м прибудована на всю ширину фундаменту (70 см) конструкція його підсилення, заглиблена до відмітки всього  $-2,2$  м (рис. 9, 1). Її південне завершення було

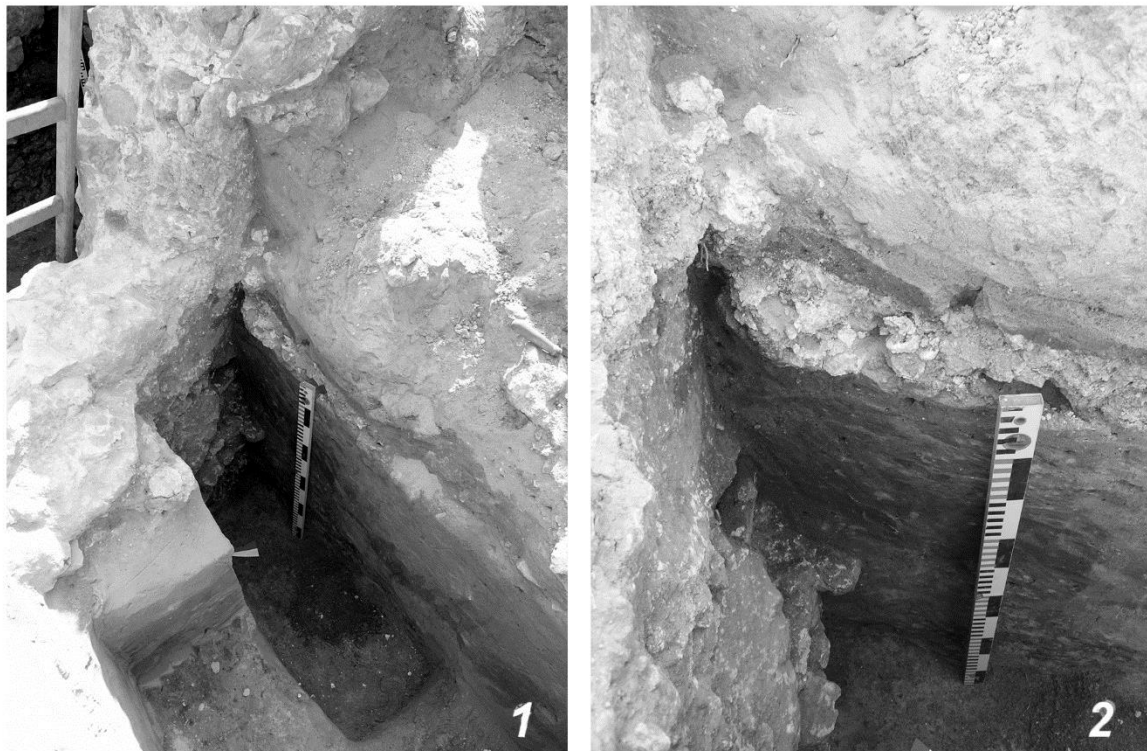
Рис. 10. Прилегла стратиграфія у місці поховання 36: 1 – загальний вид із заходу; 2 – деталь  
Fig. 10. Adjacent stratigraphy in burial place 36: 1 – general view from the west; 2 – detail

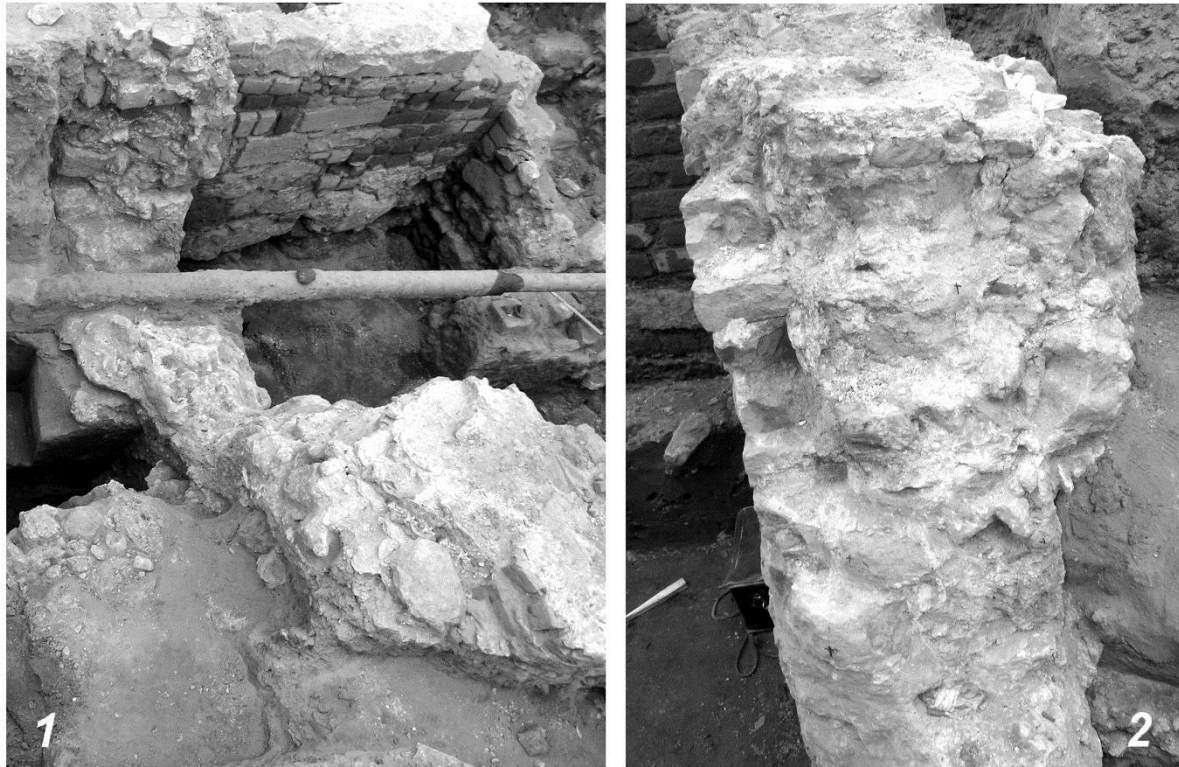
Рис. 11. Розширення конструкції західного муру: 1 – загальний вигляд із південного заходу, згори; 2 – структура перетину західного муру в місці розширення

Fig. 11. Expansion of the construction of western wall: 1 – general view from southwest, from above; 2 – a structure of a section of the western wall in the place of expansion

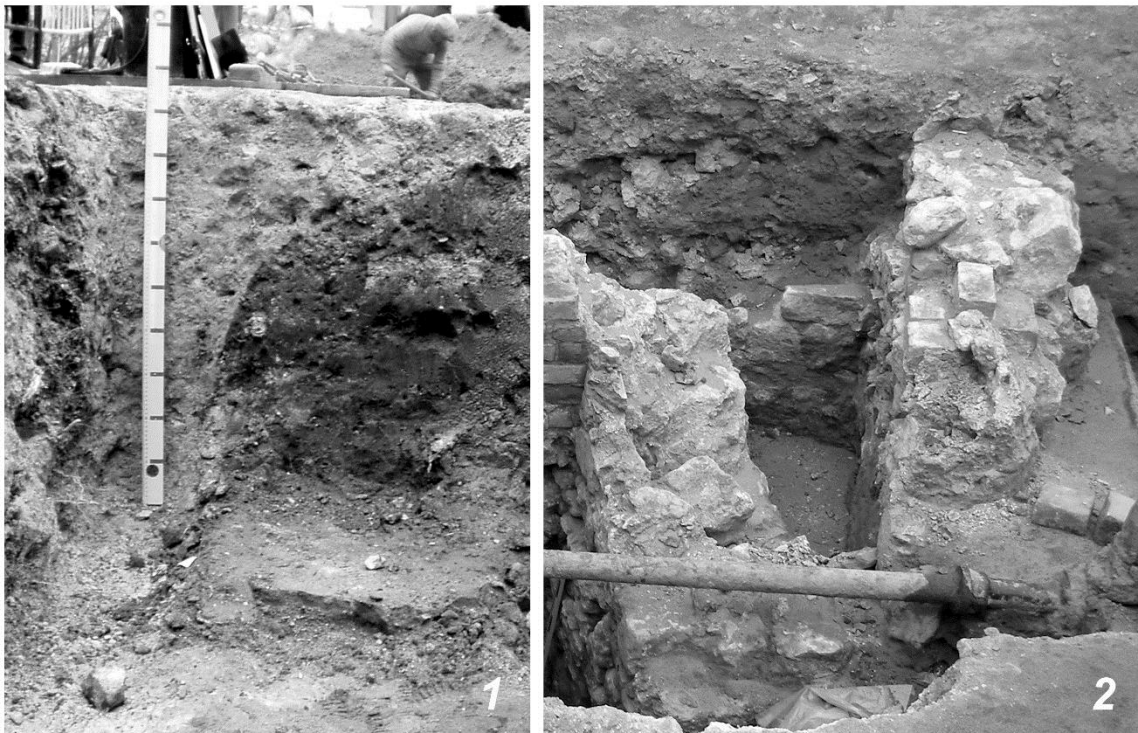
Рис. 12. Рештки муру огорожі ділянки: 1 – з прилеглою стратиграфією у траншеї 2; 2 – фрагменти підмурків північно-східного наріжника огорожі поблизу східного муру споруди 1. Вигляд із півдня  
Fig. 12. Remains of the wall of the fence of the area: 1 – with adjacent stratigraphy in trench 2; 2 – fragments of foundations of the northeastern cornerstone of the fence near the eastern wall of construction 1. View from the south

На торцевій східній брівці траншеї 2 вдалося вловити ймовірний уривок будівельного шару, пов'язаного зі спорудженням муру огорожі. Він залягає на рівні  $\sim$  від  $-1,58$  до  $-1,65$  м, зберігся на довжину 26 см і має товщину 7–8 см. Мабуть, із цього рівня тут копано фундаментний рів огорожі на глибину 1,3–1,4 м. Згодом місце запуску фундаментного рову було прорізане якоюсь, можливо поховальною, ямою завширшки 60–70 см, викопаною впритул до конструкції фундаменту огорожі. Пізніше саму конструкцію вибрано на будівельний матеріал, унаслідок чого утворився плавно розхилений назовні контур бічної стінки ями, заповненої дрібним будівельним румовищем загалом кремового забарвлення. Рівень денної поверхні часу вибирання фундаментної конструкції огорожі становить  $\sim -1,3$  м (рис. 12, 1).

Фундамент східного прясла огорожі зберігся найвище – до відмітки  $-1,19$  м. Від основи до рівня  $-2$  м мури обох прясел на куті перев'язані між собою. Вище верстви східної стрічки накладаються поверх нижніх мурувань північного підмурку, зберігаючи лицеву частину мурування до рівня  $-1,5$  м. На рівні наступних верств із внутрішнього боку на східному пряслі простежується незначне звуження муру, а із зовні на цьому рівні встановлено ряд великих вапнякових брил завтовшки понад 30 см. Їх вимуровано у фундаментному рові, який прорізає шар холодно-зеленого й верству світло-сірого супіску над ним. Тобто брили й, очевидно, увесь фундамент східного прясла були виконані пізніше за формування цих шарів (рис. 12, 2). Отже, східне прясло муроване в рові, який копали з рівня, вищого за відмітку  $-1$  м, оскільки до нього простежується вертикальна стінка фундаментного рову в перетині (рис. 12, 2).

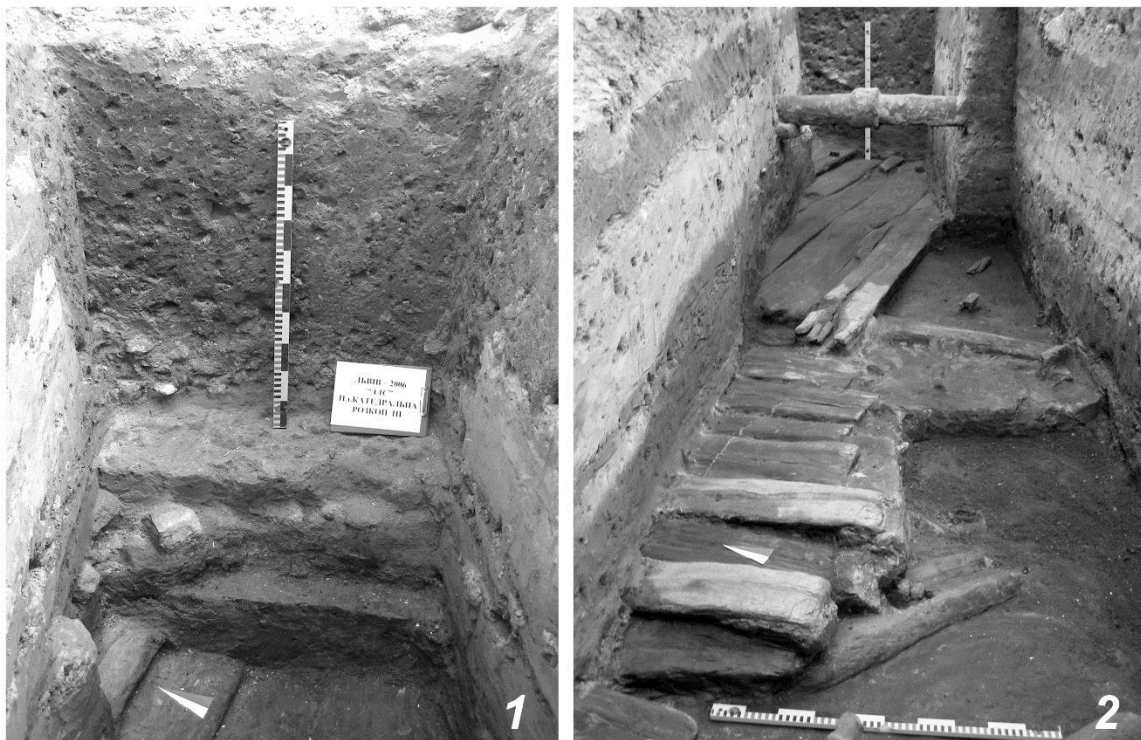
Рис. 13. Давні мостові: 1 – фрагменти замощення на жовтому супіску над мостовою; 2 – загальний вигляд розкритих мостових у траншеї 3

Fig. 13. Old pavements: 1 – a fragment of stone pavement on yellow loamy sand over the pavement; 2 – general view of discovered pavements in trench 3

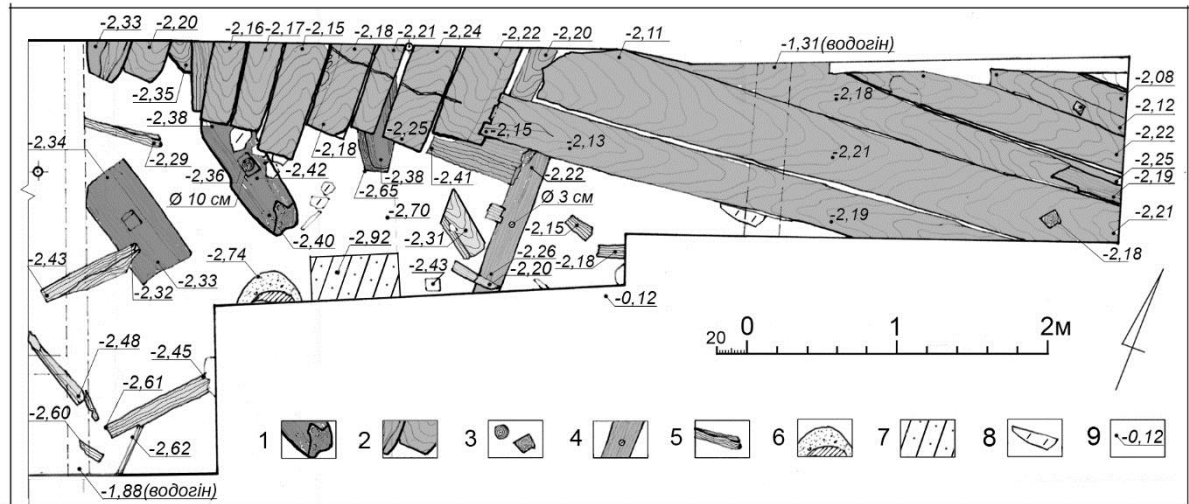
Рис. 14. Траншея 3. План на рівні давніх мостових: 1 – ковбани першого ярусу; 2 – дощані настили другого ярусу; 3 – рештки тиблів; 4 – лежень з гніздом тибля; 5 – дерев'яні відщепи; 6 – частина ями стовпа; 7 – бежевий передматериковий супісок; 8 – вапняк; 9 – відмітки

Fig. 14. Trench 3. Plan on the level of old pavements: 1 – log of the first tier; 2 – clapboard floorings of the second tier; 3 – remains of treenails; 4 – beam with a socket of treenail; 5 – woodchips; 6 – part of the pole pit; 7 – beige pre-bedrock loamy sand; 8 – limestone; 9 – marks

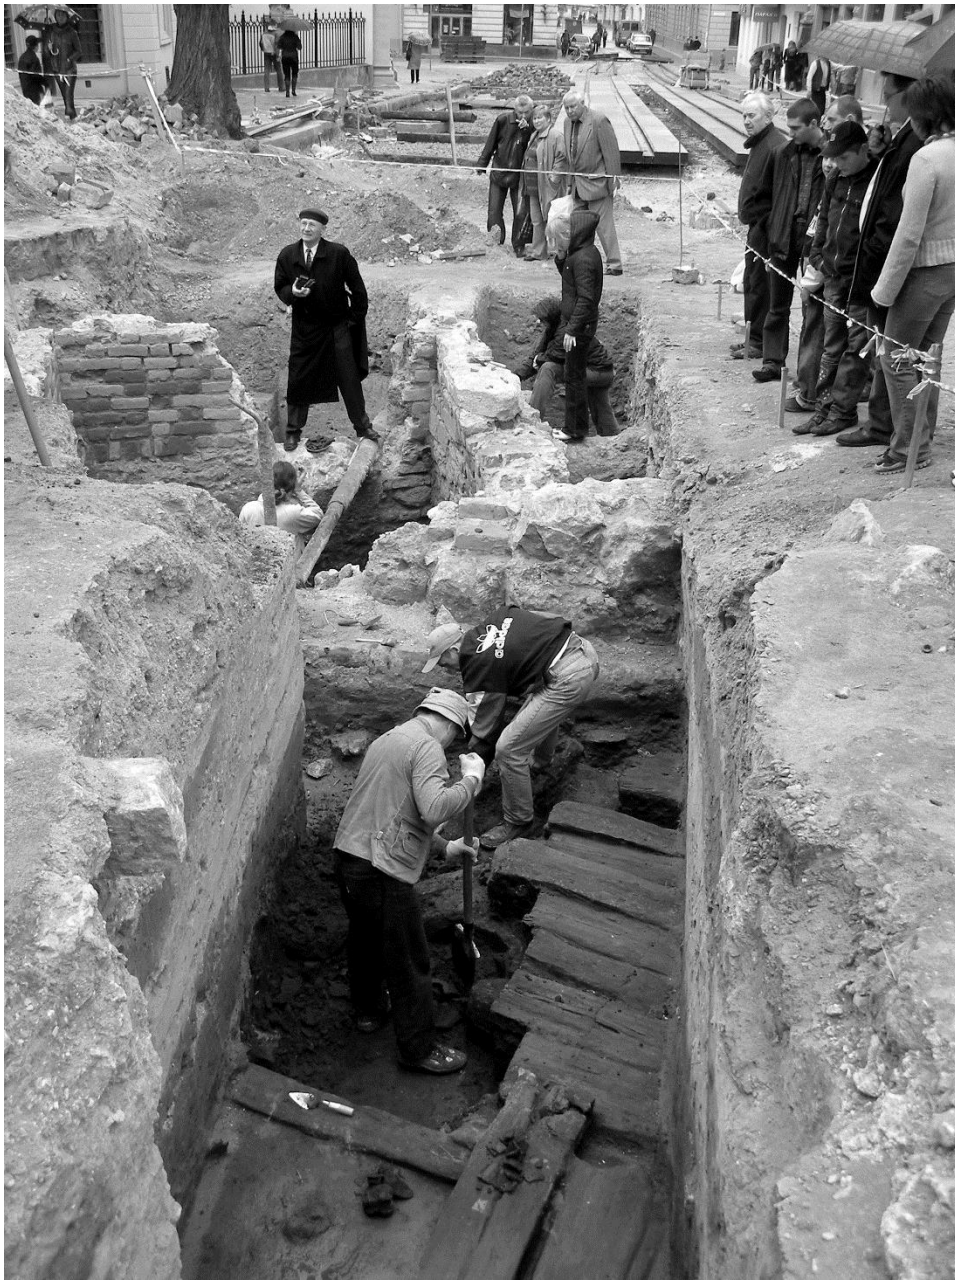
Рис. 15. Загальний вигляд розкопу 3 та траншеї 3 зі сходу на прикінцевій стадії досліджень  
Fig. 15. General view of excavation area 3 and trench 3 from the east during the final stage of research

пояснюватись або швидким засміченням дороги ґрунтом, або зовсім нетривалим її функціонуванням. У західній частині траншеї 3 у комплексі головної дороги виявлено її бічне відгалуження на захід, до сучасної вул. Памви Беринди. Перші дві підстеляють випуски дощок головної вулиці. Наступні розташовуються так само впритул одна до одної і творять край дерев'яного настилу бічної вулиці. У межі траншеї потрапив лише незначний південний край цього відгалуження. Зовнішній контур настилу нерегулярний, що обумовлене, мабуть, довжиною дощок, які тут застосовували. Тим не менше, напрямок і ймовірний контур бічної вулиці можна реконструювати. У плані він творить кут  $87-88^\circ$  із напрямком головної дороги, а південний край відгалуження простує на значно пізніший зовнішній кут мурованої огорожі катедральної ділянки (рис. 15).

Під полотном відгалуження від вул. Галицької на нижчому рівні (від  $-2,36$  до  $-2,74$  м) виявлено рештки ще однієї попередньої дорожньої конструкції. Вона була оперта на спеціально оброблені ковбани колод завдовжки  $80-100$  см і в діаметрі  $30-40$  см. Ковбани-підклади встановлені горизонтально впоперек напрямку дороги у певному ритмі, тобто розіслані в осях на віддаль  $\sim 90$  см одна від одної. Торці ковбанів відповідно оброблені сокирою для довшого зберігання у ґрунті. На верхній, частково підтесаній, площині підкладів видобані прямокутні гнізда  $10 \times 12-14$  см і завглибшки  $7-9$  см, у яких збереглися залишки кілків. За допомогою дерев'яних з'єднань до ковбанів-підкладів, мабуть, кріпилися направляючі поздовжні лежні – лігари, ймовірно для влаштування поперечного настилу дощок самого полотна дороги. Рештки з'єднувальних елементів, що вціліли в пазах-гніздах, настільки великі (один із них у перетині квадратний  $10 \times 10$  см, а другий круглий – в діаметрі  $10$  см), що могли слугувати в наземній частині і стійками бічних перил обабіч настилу. Решток такої паралельної системи лежнів у межах розкопів не виявлено. Тому годі визначити ширину і місце осі самого настилу. Зате напрямок її чітко йде від Ринку до храму (рис. 15).

Поруч зі збереженими лежнями давніх доріг у шарі темного гумусованого супіску було виявлено ще кілька оброблених деревних решток і відходів від їхньої обробки, які залягали досить безсистемно (рис. 14). Через надто стислі терміни розкопи у траншеї 3 не вдалося довести до материкової основи на всій доступній площі. Рівня поверхні материкового горизонту локально досягнуто на відмітці  $-2,92$  м при південній стінці траншеї. Якщо порівняти цю відмітку з таким же рівнем материка за  $7$  м на захід при зовнішній стіні споруди 1 ( $-3,10$  м), то логічно припускати, що первісний материковий рельєф у цьому умовному перетині мав зовсім незначний спад до течії Полтви (рис. 15).

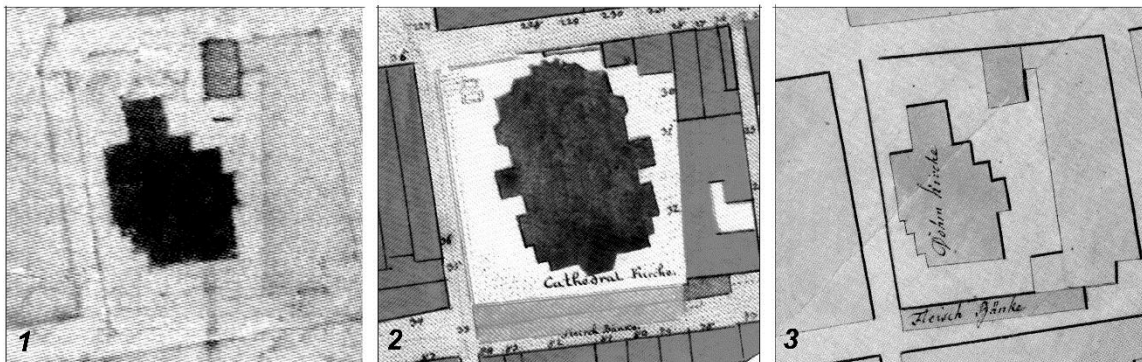
Рис. 16. Ділянка латинської катедри на історичних мапах Львова: 1 – план Дю Дефіїє 1766 р.; 2 – план Д. Губера 1777 р.; 3 – план Ф. Ертеля 1780 р.

Fig. 16. Area of the Latin Cathedral on the historical maps of Lviv: 1 – plan of du Desfilles 1766; 2 – plan of D. Guber 1777; 3 – plan of F. Ertl, 1780

ззначив картограф. Далі, навпроти вівтарної частини катедри, – ще один привідкритий ширший проріз, очевидно брама, яка відчинялася назовні, завширшки ~8 м. За брамою в напрямку до каплиці Боїмів мур огорожі трохи товстіший, обведений чорною лінією, як будівлі (рис. 16, 2) [Капраль, 2014, мапа 1.5; мапа Губера 1777 р.].

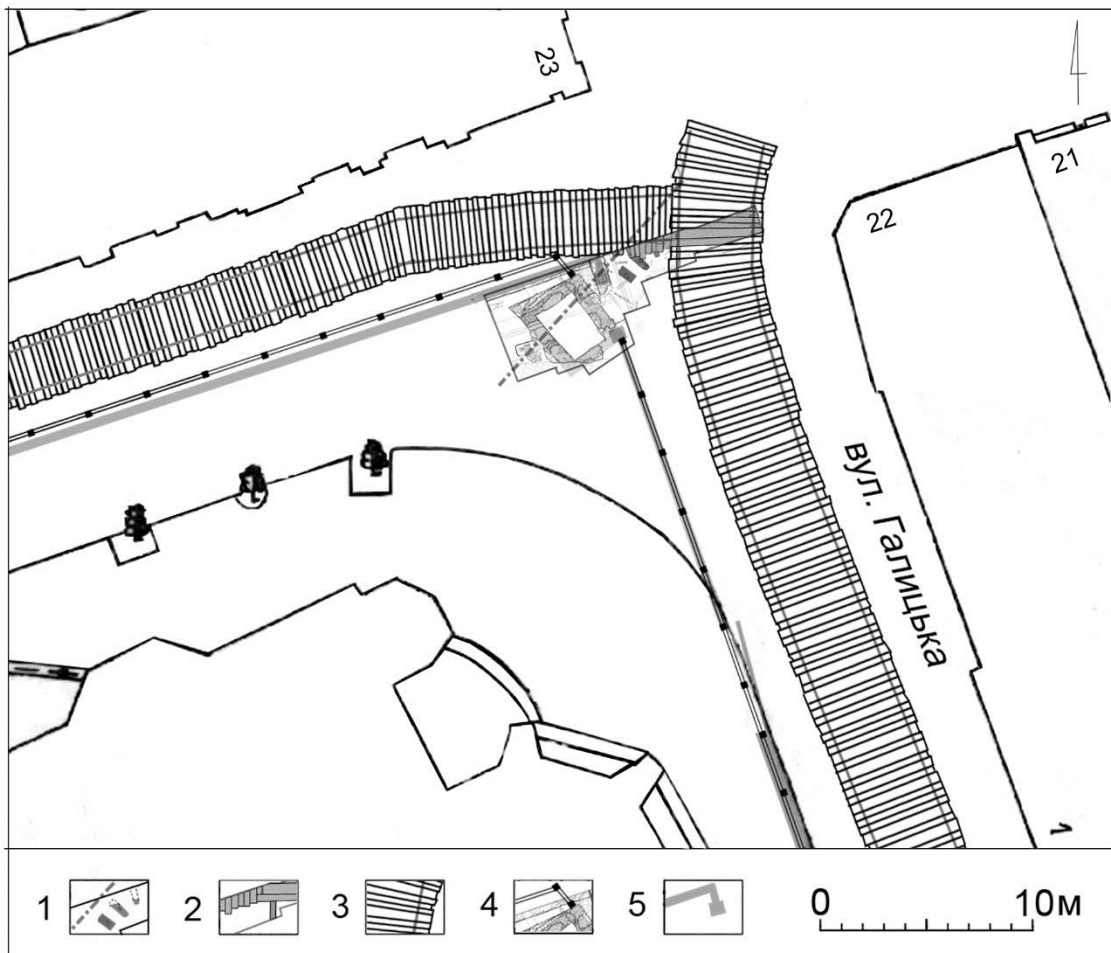
Рис. 17. Прив'язка виявлених об'єктів до пл. Катедральної з елементами гіпотетичних планувальних реконструкцій: 1 – рештки конструкцій та ймовірна вісь мостової першого ярусу (XIV–XV ст.); 2 – автентичні фрагменти другого ярусу мостових (XV–XVI ст.); 3 – реконструкція мостових другого ярусу; 4 – план споруди 1 з контуром огорожі ділянки в другій половині XVI ст.; 5 – реконструкція огорожі за мапою Д. Губера

Fig. 17. Binding of discovered objects to Cathedral Sq. with elements of hypothetical planning reconstructions: 1 – remains of constructions and possible axis of pavement of the first tier (XIV–XV centuries); 2 – authentic fragments of the second tier of pavements (XV–XVI centuries); 3 – reconstruction of pavements of the second tier; 4 – plan of construction 1 with outlines of the fence of the area in the second half of XVI century; 5 – reconstruction of the fence according to the map of D. Guber

Натомість верхній ярус мостових уже оминає ділянку з північного сходу, що може вказувати на ймовірну зміну дислокації брами. Крім того, настил відгалуження від Галицької на захід унеможливує існування кута огорожі, зафіксованого в пізнішій його мурованій конфігурації (рис. 15). Можливо, гіпотетична брама пом'якшувала кутову частину первісної огорожі (рис. 17).

Вловлені уривки дерев'яних вулиць із готичного періоду переконують, що планувальна структура міста цього часу була менш пропорційною, ніж пізнішого ренесансного львівського середмістя. Дерев'яний настил колишньої Галицької плавно повертає у бік ринкової площі. Від повороту майже перпендикулярно відгалужується бічна вулиця на географічний захід, тоді як відома нам планувальна структура центру середмістя відхиляється від сторін світу на 19° (рис. 17).

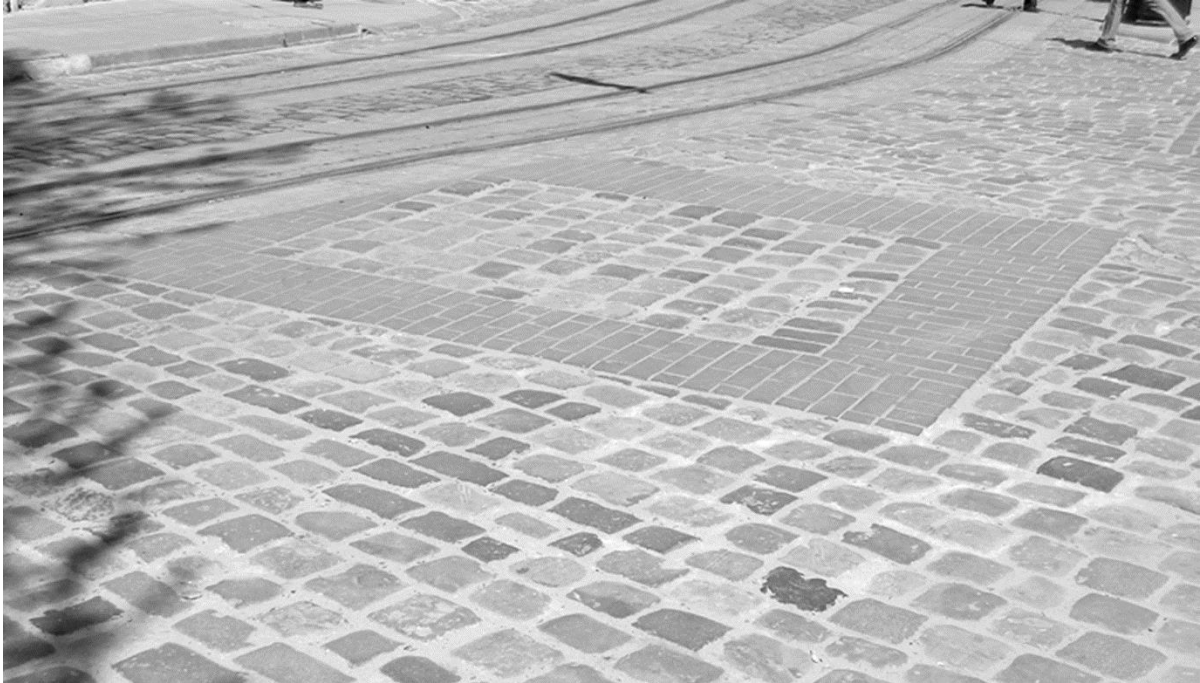
Рис. 18. Приклад відзнакування археологічно зафіксованої готичної споруди у вигляді трасування на рівні бруку Катедральної площі у Львові

Fig. 18. Example of marking of Gothic construction in the form of tracing on the level of pavement of Cathedral Sq. in Lviv
